## **EL PROCESO DE RESTAURACION Y CONSERVACION DE UN CONJUNTO DE ARMAS DE HIERRO. APROXIMACION A SU ESTUDIO TECNOLOGICO Y CULTURAL**

JOAQUIN BARRIO MARTIN  
DPTO. DE PREHISTORIA Y ARQUEOLOGIA.  
UNIVERSIDAD AUTONOMA DE MADRID

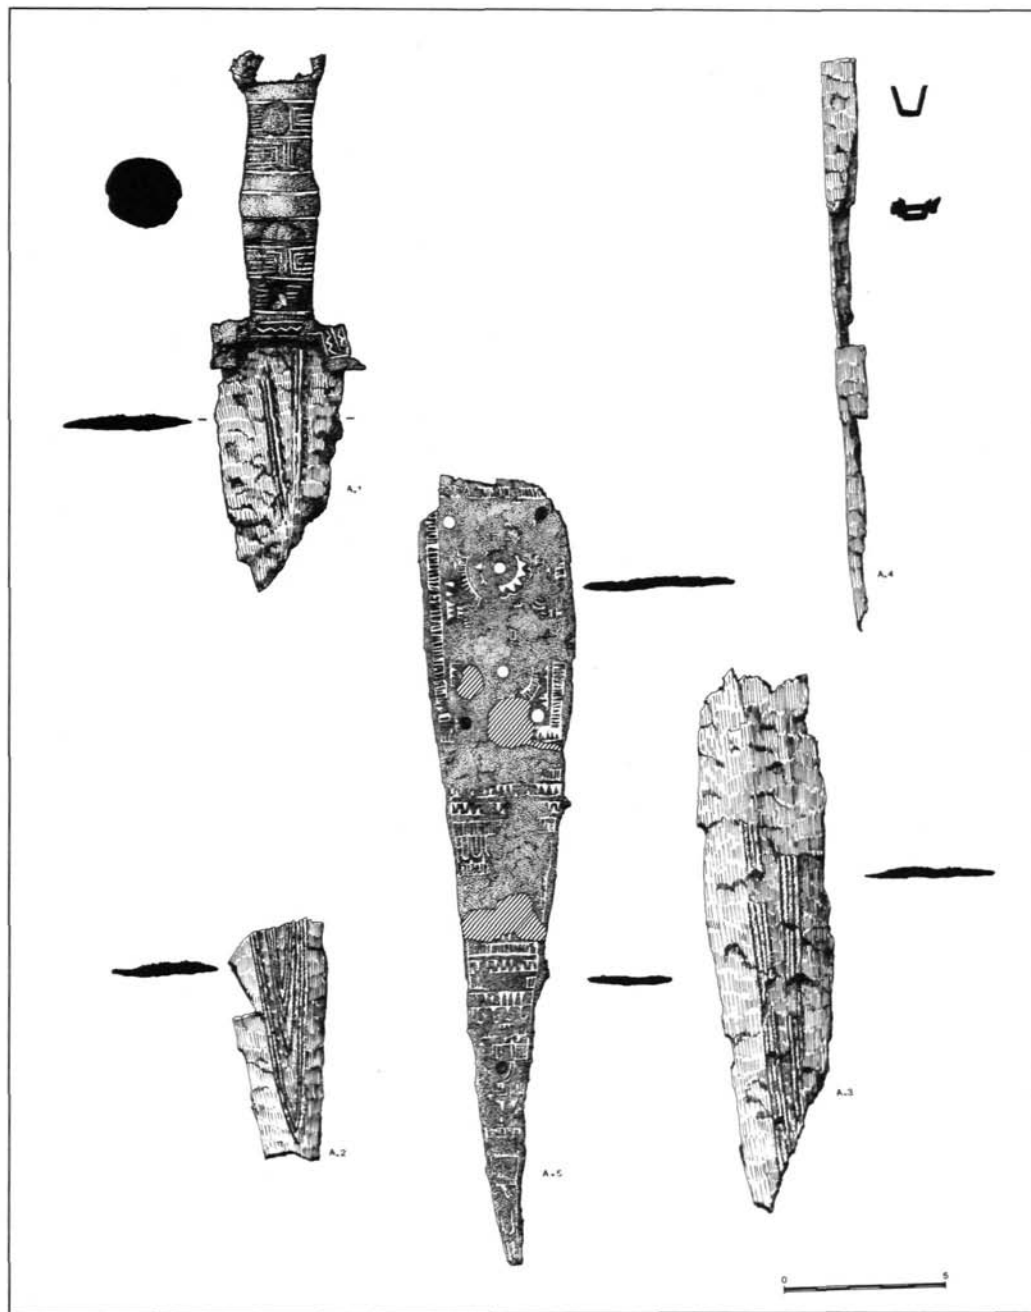
Fig.1. Conjunto A. 1.Espada larga de antenas. 2.Punta de espada. 3.Hoja de espada. 4.Cañas de vaina de espada. 5.Placa de recubrimiento de la vaina con damasquinados de plata.

A tenor de la propuesta y criterio esbozado, el proyecto de restauración y conservación del primero de los conjuntos, integrado por el ajuar metálico de la Sepultura 1125 (espada con empuñadura, hoja y punta de espada, fragmentos de las cañas de la vaina, placa decorativa de ésta) (Fig.1), se ha desarrollado del siguiente modo.

El tercer paso en el proceso consistió en proceder a la fijación permanente de las escamaciones más grandes. Con la aplicación puntual de RI se levantó la fijación previa de cera, para proporcionarles una nueva cama de resina (tipo epoxílico de dos componentes), matizada con carga de color a base de polvo de grafito y de tierras naturales. Con este mismo adhesivo se unieron los fragmentos de la placa decorativa. Esta última pieza necesitaba, además, la reintegración de pequeñas lagunas (ver acotación en trama en dibujo [Fig.1]), lo que a su vez posibilitaría el

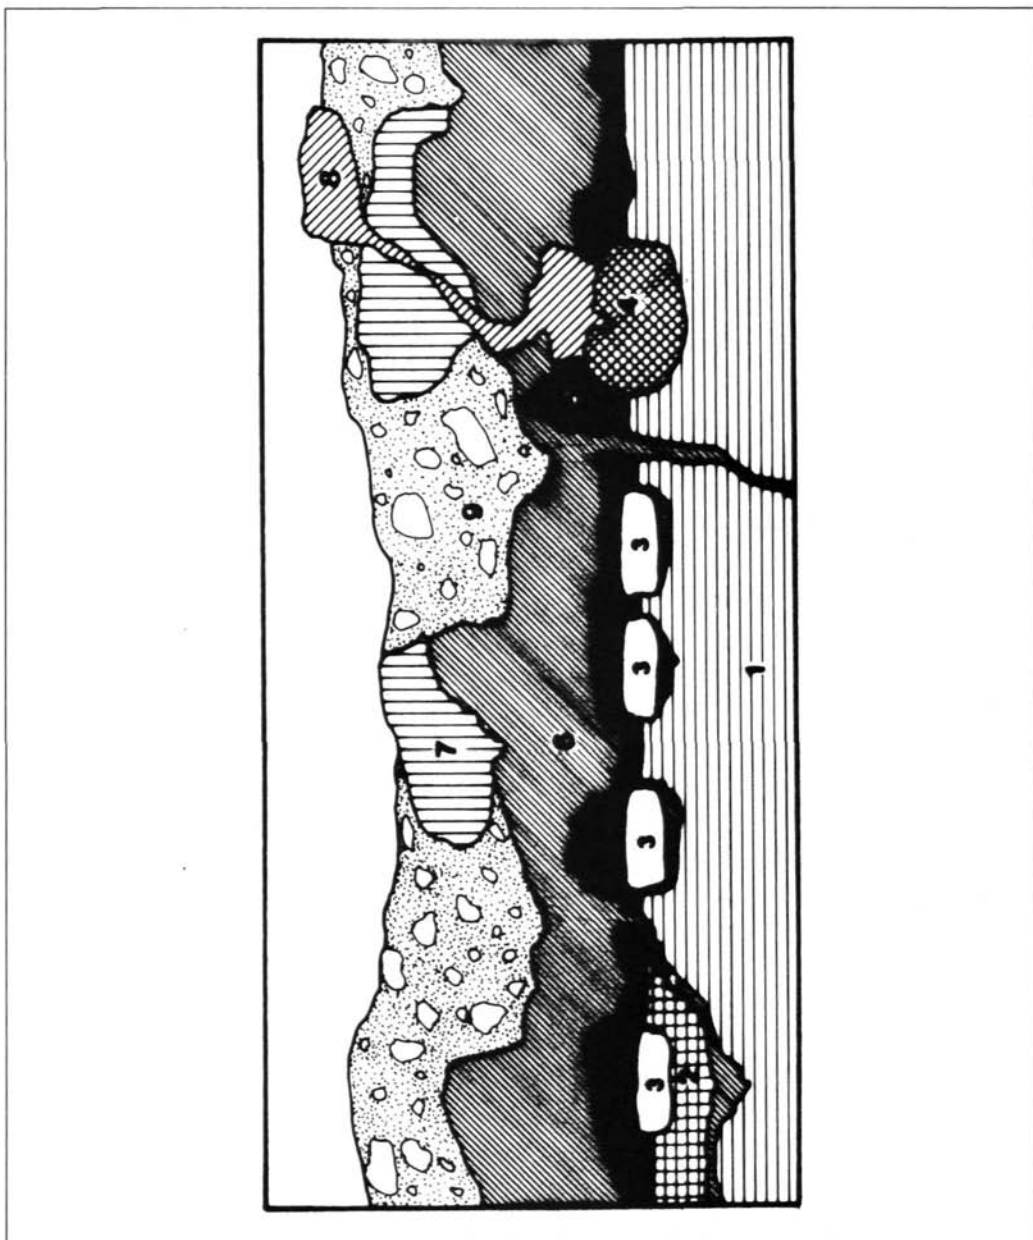
Así pues, para determinar su estado de conservación se han examinado las piezas con una lupa binocular de pocos aumentos, obteniendo un resultado positivo, que dejamos constancia en la estratigrafía dibujada al respecto (Fig. 4). Seguramente hubiese sido de enorme interés efectuar una radiografía de cada pieza con el fin de reconocer la profundidad de la corrosión o las posibles fracturas internas; la fácil penetración de los Rayos X a través del óxido de hierro disponen a este método como el más eficaz para rastrear minuciosamente la presencia de motivos decorados, y en especial para los damasquinados subyacentes bajo la capa de productos de corrosión y, por tanto, ocultos a la vista (Plenderleith, H.J., 1967, 210 y 313-314; Hours, M., 1980; Rovira Llorens, S., 1985, 17; Amitrano Bruno, R., 1985, 31). La precariedad de medios técnicos de investigación que sufren habitualmente nuestros centros docentes truncó esta posibilidad.

A consecuencia de la culminación de este proceso de la corrosión muchos de los objetos de nuestro conjunto han perdido algunas de sus partes, bien sea las antenas atrofiadas en las espadas, bien la punta y los filos en espadas y lanzas, bien las chapas de la vaina,.... La elevada mineralización de estas partes (¿es posible que a causa de un mayor tratamiento de forja?) les ha convertido en elementos de suma fragilidad, y por tanto más susceptibles de desaparecer que el núcleo interno. Algunas piezas que analizamos sólo mantenían lo que vulgarmente se denomina "raspa" (Fig. 3[b.6]). Aquí la superficie original no se encuentra oculta, sino que ha desaparecido en su totalidad. En contadas ocasiones se ha podido rescatar esta película superficial, y además siempre mineralizada, convertida en una capa de magnetita, que por otra parte, se desprendería con facilidad en escamas; otras veces en exfoliaciones sólo unidas a la estructura por una cama de tierra (Fig. 4[6]).

les utilizados en la realización de esta técnica así como el sacrificio de los componentes féreos en favor de aquellos, induce a pensar que ha sido su propia corrosión la que les ha hecho desaparecer, aunque los focos de cloruro en el caso de los filamentos de bronce tenderían progresivamente a ello (Fig. 4[4]).

Fig.4. Estratigrafía de los productos de corrosión de la empuñadura de la espada larga del conjunto A. 1.Núcleo de hierro con estructura metálica. 2.Escama mineralizada. 3.Hilos de plata de la decoración embutida de ataugía. 4.Hilo de bronce de la decoración. 5.Capa de magnetita estable de color negro. 6.Oxidos e hidróxidos de hierro inestables y penetrantes por las fisuras. 7.Carbonatos de hierro - limonita- de gran porosidad. 8.Cloruros de cobre. 9.Tierras adheridas cementadas con óxidos.

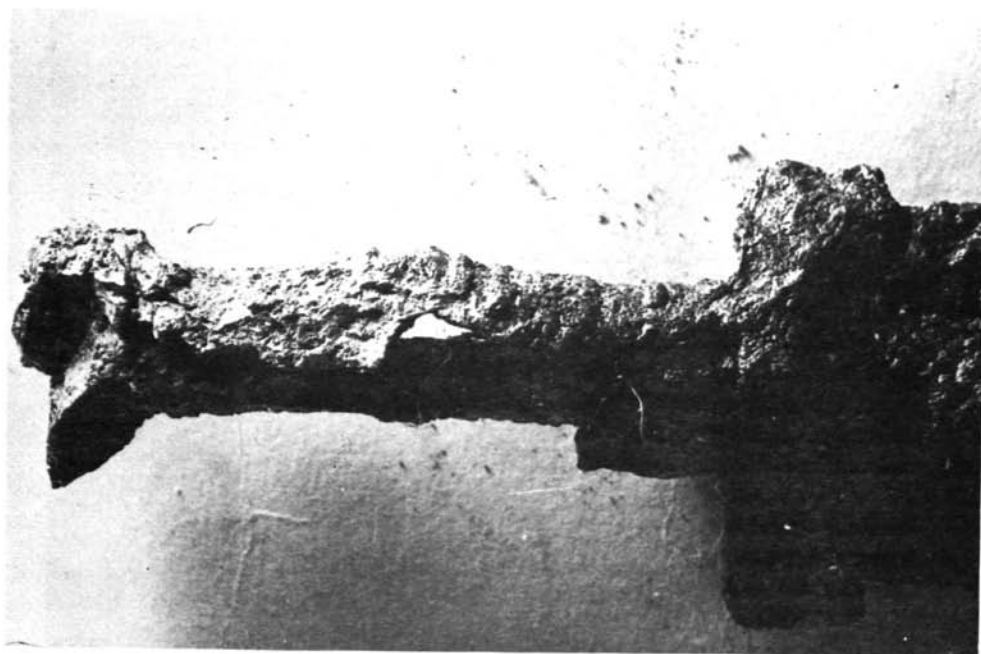
Lám.I.- a.Estado inicial de empuñadura de la espada B.1.  
b.Proceso corrosivo de la hoja de la misma espada, antes de la restauración.

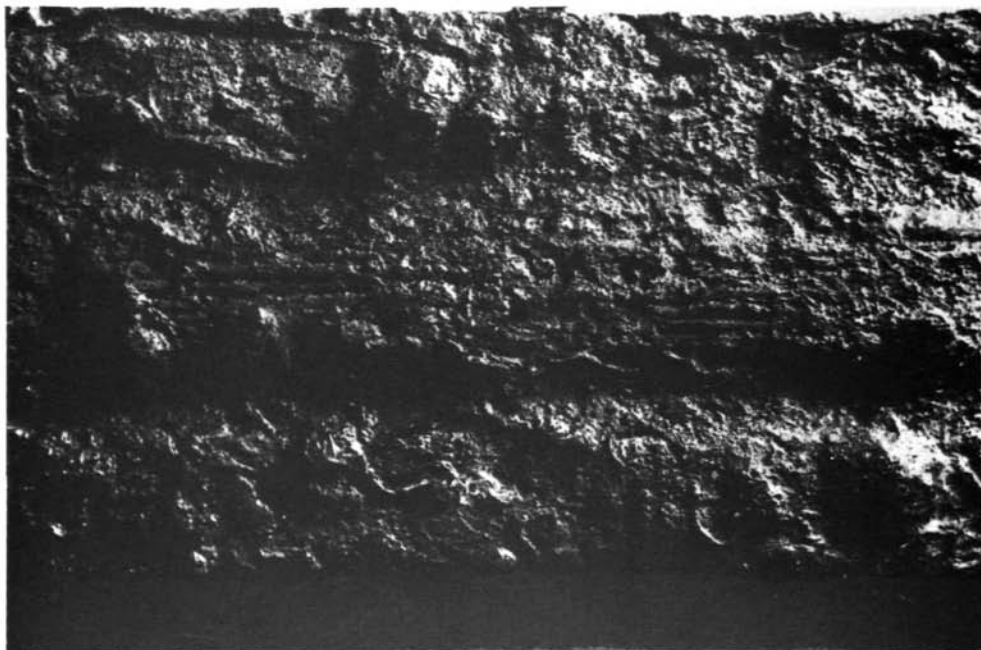
Lám.II.- a.Detalle ampliado del tipo de corrosión de la hoja de la espada B.1. b.Aspecto del escamado y la fragmentación de la punta de la misma espada.

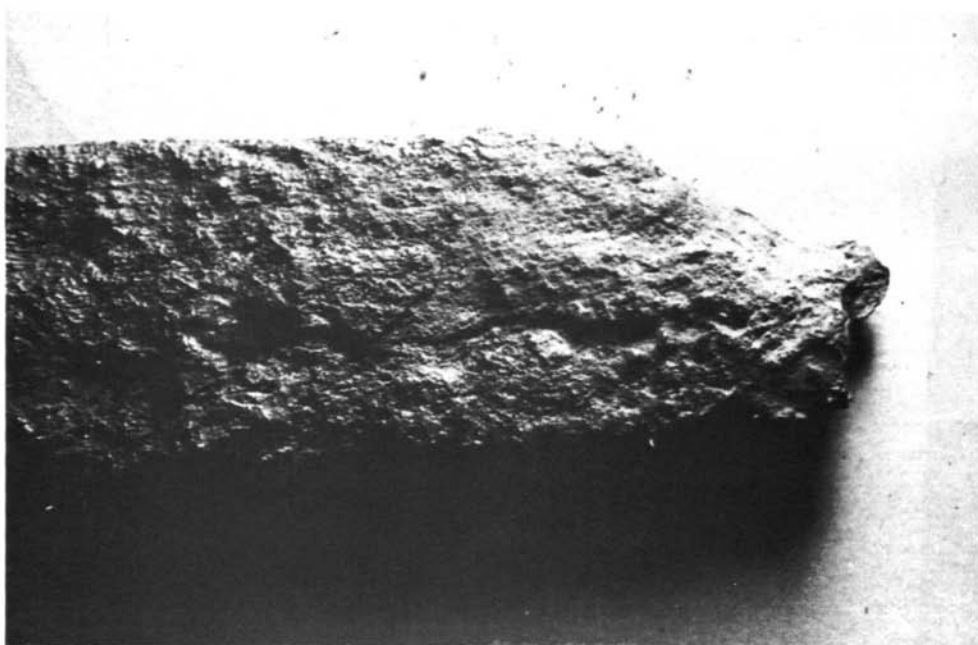
#### **4. Fragilidad y fragmentación** [Lám. II(b), y IV(a)]

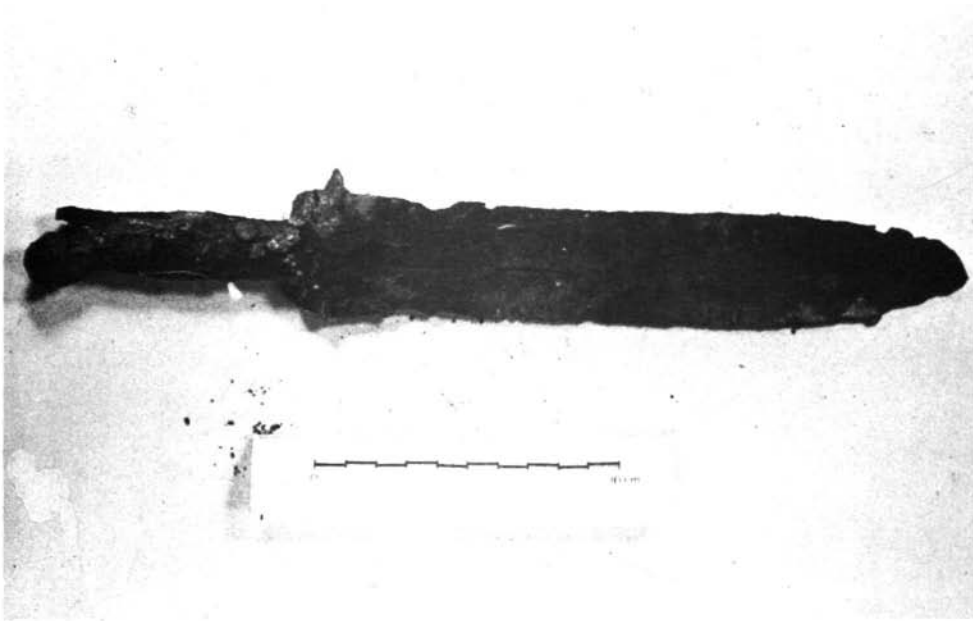
Lám.III.- a.Estado inicial antes de la restauración de la espada B.2. b.Detalle ampliado de sus productos de corrosión.

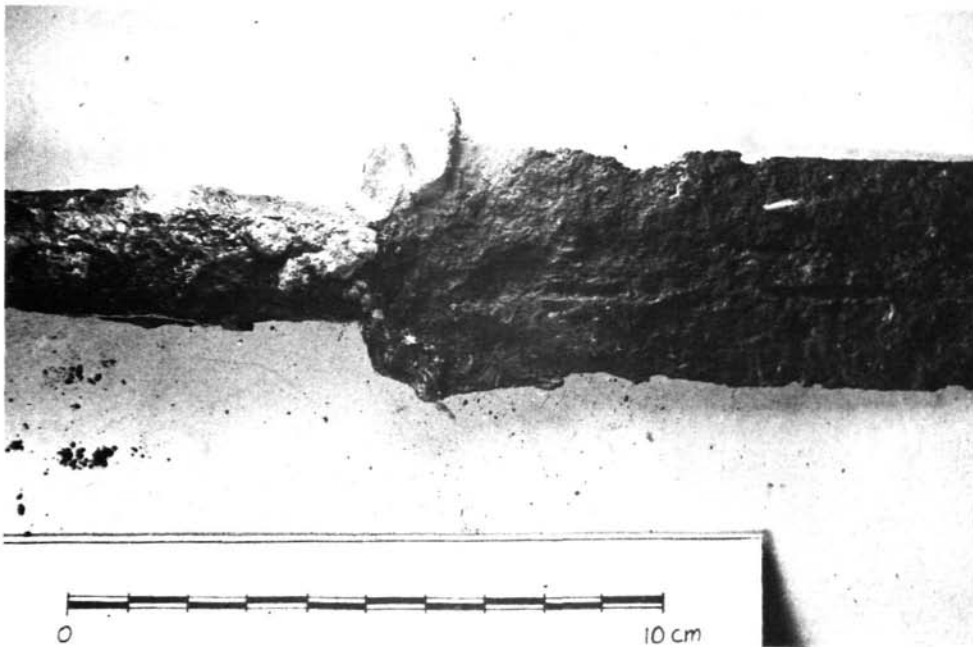
En el momento de iniciarse el tratamiento el proceso de corrosión parecía poco activo, aunque no se podía descartar su acción en algunos focos. Como resultado lógico de esta actuación del fenómeno corrosivo el metal se encontraba en buena medida mineralizado, pero no afectando a todas las piezas por igual, sino que dependía del espesor de la lámina férrea en que cada objeto estuviese confeccionado. Así, las cañas de las vainas (Lám. IV.a), las antenas atrofiadas de la espada 2 del grupo B (Lám. III.a), la empuñadura tubular de la espada 1 del mismo grupo (Lám. I.a), o la placa decorativa de la vaina del grupo A, presentaban una estructura completamente mineralizada, donde el imán no se adhería o lo hacía escasamente. Cuando la lámina de hierro era de mayor espesor, como sucede en la hoja, la guarda o el pomo de las espadas, aún subsistía una parte de su núcleo metálico, pero nunca más allá de la mitad o un tercio de éste. Sólo en el caso de la empuñadura ochavada de la espada 2 del grupo B el núcleo era considerable (Lám. III.b).

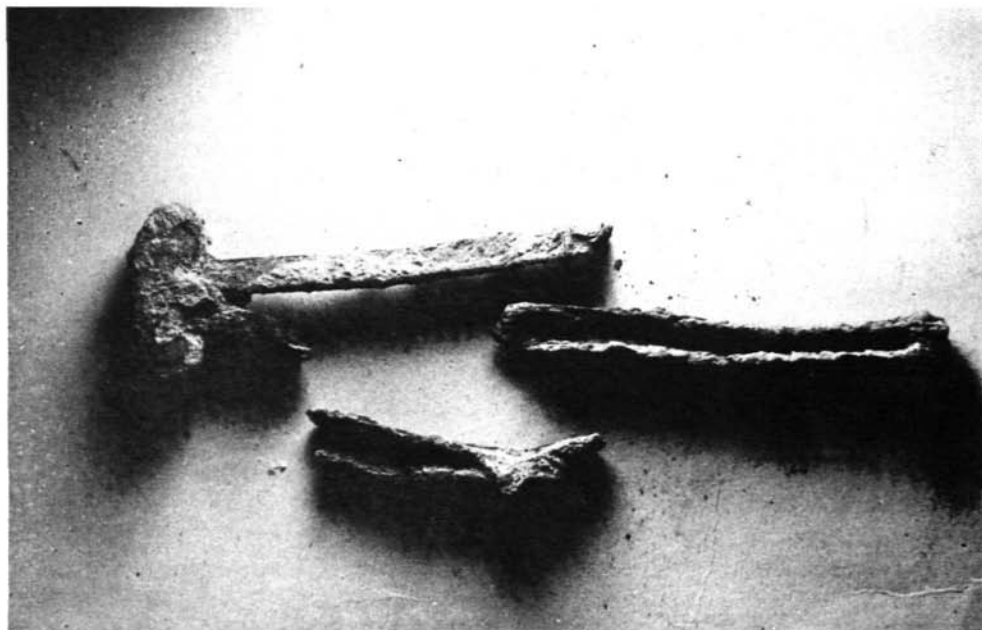
Lám.IV.- a.Estado de conservación y fragmentación de las cañas de la vaina de la espada B.1. b.Estado antes de la restauración de la lanza B.5.

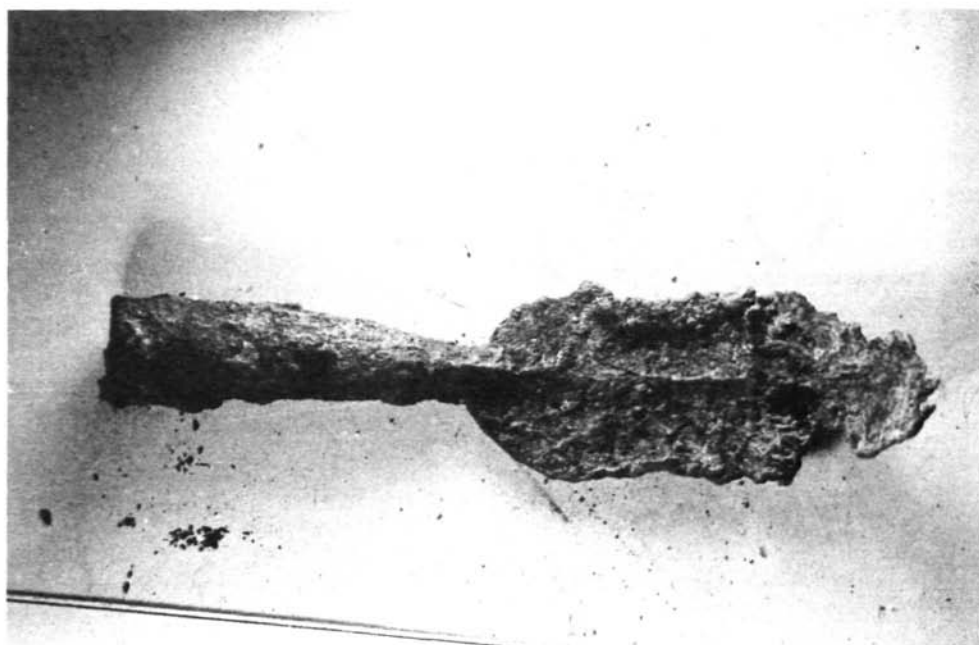
Así mismo, tampoco son ajenas al surgimiento de dichos productos de la corrosión las deformaciones intencionadas de las piezas llevadas a cabo en el rito de incineración del cadáver. Las zonas del armamento que soportaron esta máxima tensión se han convertido en las preferentes y más atacadas del efecto corrosivo (Lám. IV[b]; fig. 3 [b.5]).
