## **El Palacio de La Clavería (Aldea del Rey). A propósito de su historia y de su secuencia constructiva.**

### ***The Palace of La Claveria (Aldea del Rey). About its story and construction procedure.***

José Lorenzo Sánchez Meseguer<sup>1</sup>

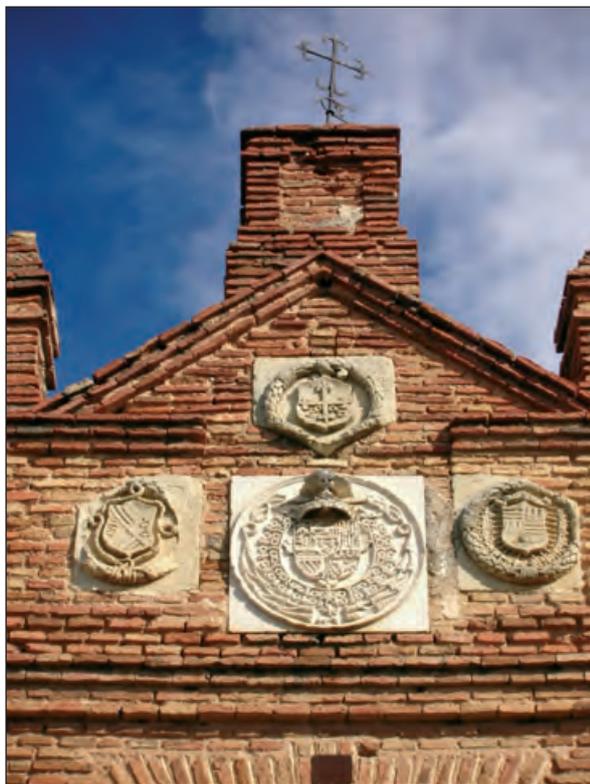
El escudo situado en la parte superior del frontón lleva la cruz flordelisada de la Orden de Calatrava partiéndolo en cuatro cuarteles, con dos trabas en los dos inferiores, y representan las Armas del Clavero y que, al ser su símbolo, ocupa el lugar más importante en esa parte de la arquitectura palaciega.

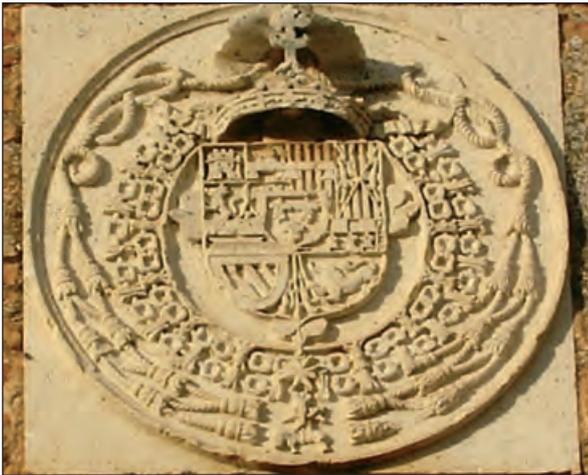
descritos. Está realizado en una caliza de color más claro que los tres ya citados (que parecen tener una misma procedencia en lo que se refiere a la arenisca que se ha empleado para esculpirlos). Un rondo sobre un cuadrilátero muestra escudo con corona real superpuesta por cruz de dos travesas treboladas, cubiertas por un capelo; orla de cordones pareados a ambos lados del escudo y nacientes desde el capelo que encierran un colgante de la Orden del Espíritu Santo y un collar de la del Toisón de Oro.

Aunque algún autor creyó reconocer en este blasón el escudo de armas del Infante D. Fernando de Austria, hijo del rey Felipe III<sup>4</sup>, nombrado en 1.619 Arzobispo de Toledo y luego Cardenal, un pormenorizado análisis de los diversos componentes nobiliarios del escudo permite adscribirlo al hijo del primer Borbón reinante en España, Felipe V, Don Luis Jaime Antonio de Borbón y Farnesio (1.727-1.785), Cardenal y Arzobispo de la Sede Primada de Toledo, ya que conforme a las reglas de la Heráldica, al pertenecer el blasón a la dignidad eclesiástica que desde muy joven ostentó, lleva los elementos propios de los miembros de los altos cargos de la Iglesia.

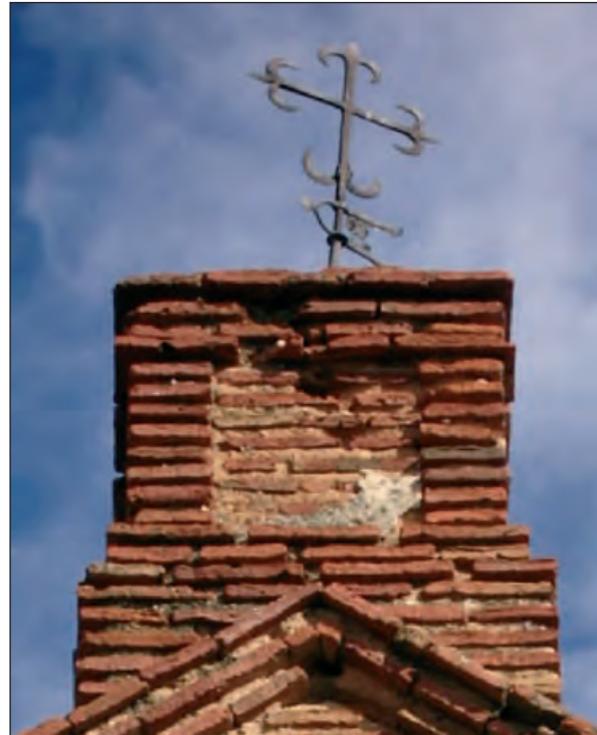
No obviamos añadir, además, que en la “mocheta” que corona el frontón y sostiene la veleta, se aprecia el hueco dejado, muy probablemente, por otro emblema

heráldico que pudo desprenderse y caer o que ha sido o fue arrancado y de cuyas características heráldicas carecemos de información exacta.

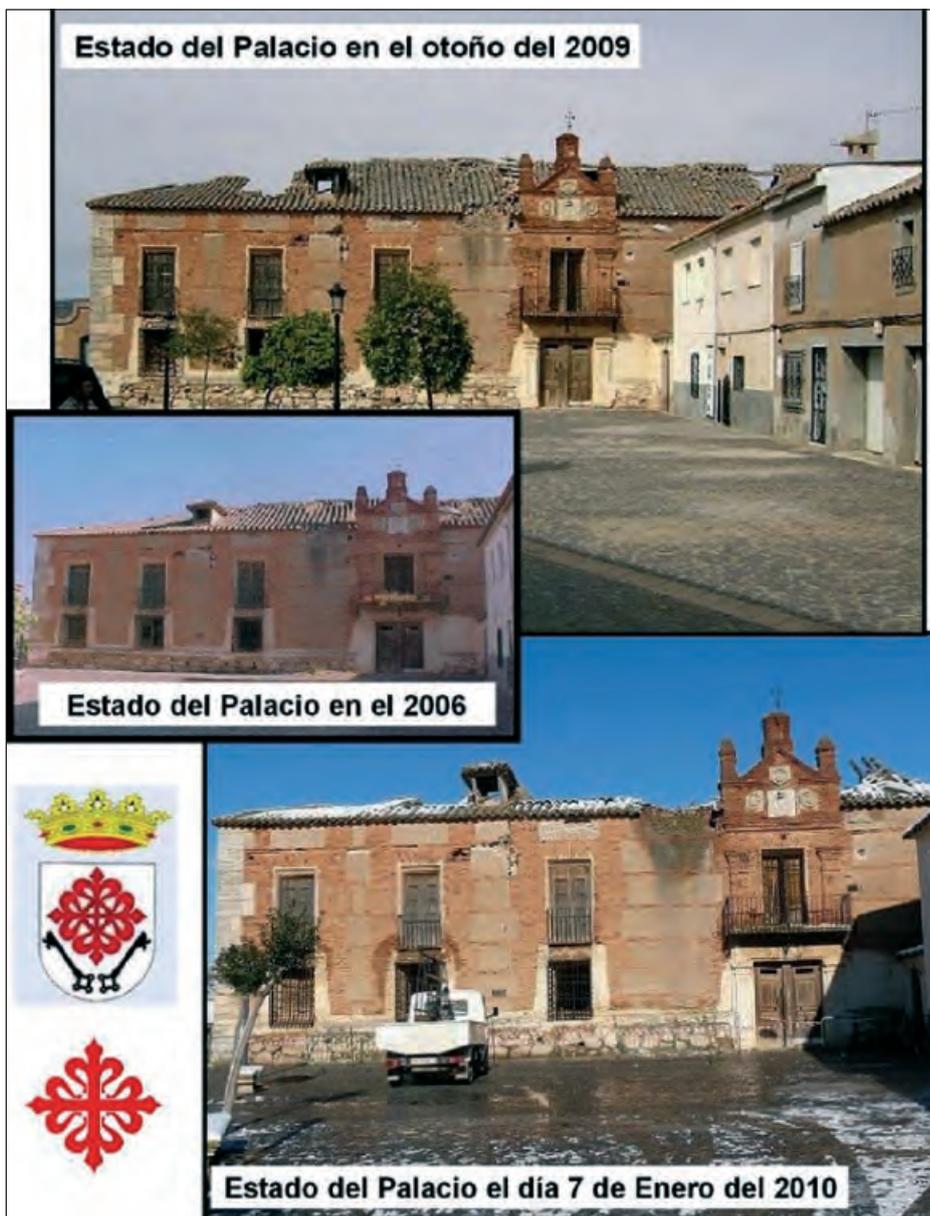
Y aprovechándonos del consabido vale más una imagen que cien palabras, ofrecemos, como “botón de muestra”, una pequeña serie gráfica en el ánimo de que permita al que nos lea, hacerse una idea del cómo estaba nuestro “enfermo” cuando se iniciaron los primeros trabajos encaminados a, sobre todo, asegurar su supervivencia...
