La restauración del Palacio Arzobispal de Alcalá de Henares en el siglo XIX

Josué Llull Peñalba

Anuario del Departamento de Historia y Teoría del Arte
(U.A.M.). Vol. XIX, 2007

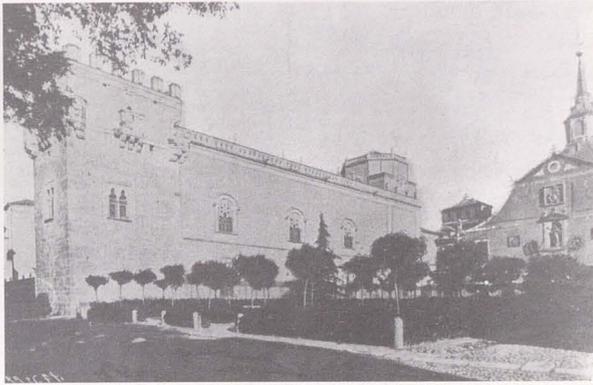
Fig. 2. Vista del Torreón Tenorio y la fachada del Ala Este desde la plaza de las Bernardas. Fotografía de finales del siglo XIX. Colección particular, Alcalá de Henares.

El Torreón Tenorio sirvió de cierre al Ala Este del Palacio (fig. 2), una magna construcción rectangular que acogía en la planta baja el Salón llamado de Isabel la Ca-

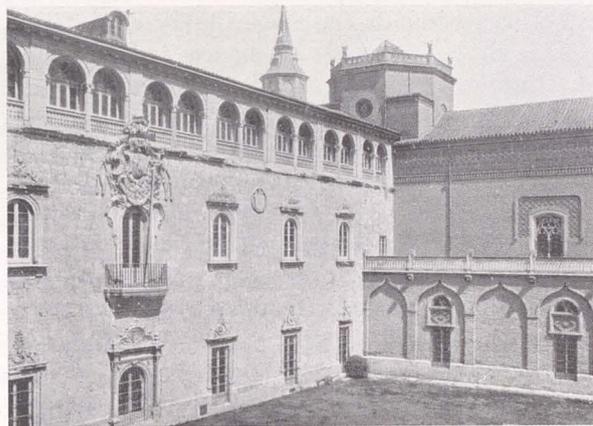
Fig. 4. La fachada principal y el Ala Este después de su restauración. Fotografía publicada por R. Aguilar y Cuadrado, *El Arte en España: Guadalajara, Alcalá*. Barcelona, 1913.

nas de la Alhambra. En cuanto a la armadura, estaba brillantemente policromada; era de par y nudillo, decorada con lacillos de a cuatro que alternaban con estrellas de cuatro puntas, y sostenida por pares de tirantes que apoyaban en canecillos lobulados, idénticos a los de la Sinagoga de El Tránsito de Toledo. Al exterior, las ventanas se correspondían con arcos rebajados, que recreaban en piedra tracerías góticas junto con formas estrelladas¹². No obstante, en 1878 estas ventanas fueron bastante modificadas, porque toda la fachada quedó revestida con un aparejo de ladrillo de aspecto neomudéjar, que confundió la realidad histórica del monumento e hizo desaparecer su aspecto amurallado medieval¹³ (fig. 4).

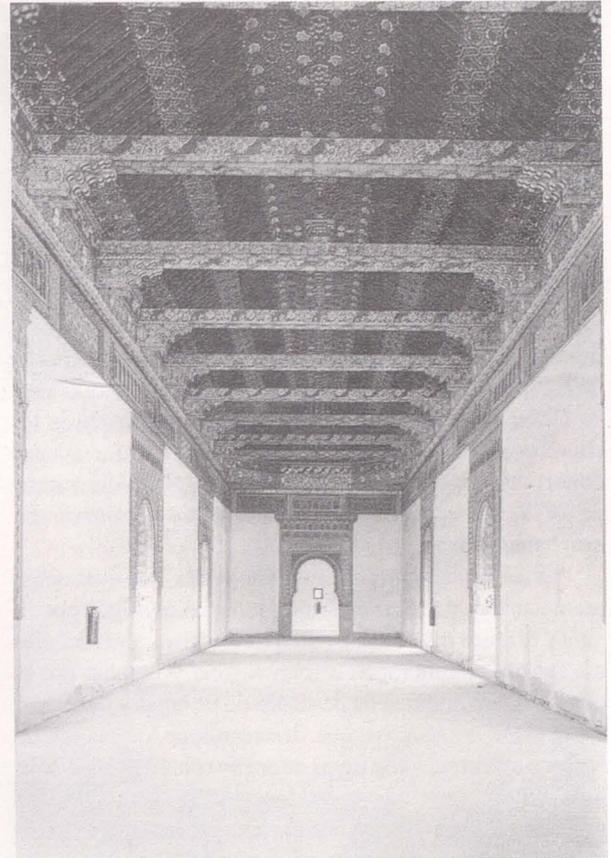
Fig. 3. El Salón de Concilios del Palacio Arzobispal de Alcalá. Fotografía publicada por E. Tormo, *Alcalá de Henares*. Madrid, 1930.

El Salón de Concilios era seguramente el monumento más extraordinario del patrimonio artístico complutense (fig. 3). Seguía una larga tradición de suntuosas tarbeas mudéjares, muy comunes en la zona de Toledo y Sevilla, y estaba decorado con paneles de yeserías de temas florales y geométricos, realizados en estilo gótico-mudéjar, que enmarcaban seis ventanas, tres en cada uno de los lados mayores, y dos puertas de acceso, una en el testero y otra a los pies del salón. Estos paneles eran un cruce de portada árabe palatina y retablo gótico, y descendían desde el friso hasta la altura del zócalo, que no estaba ali-

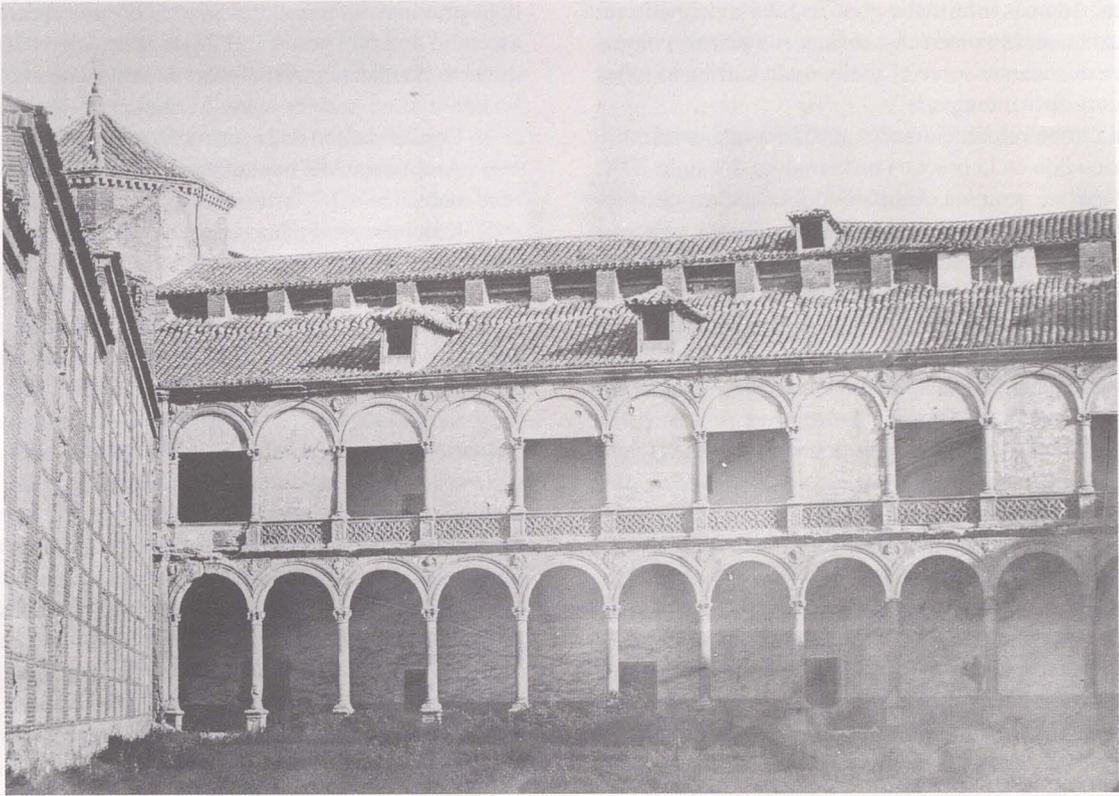
Fig. 8. *El Patio del Aleluya en la década de 1860, por J. Laurent. Fotografía de la Colección José Félix Huerta, Alcalá de Henares.*

Apeo y reconstrucción desde sus cimientos de la arquería renacentista del Patio del Aleluya (fig. 8), siendo después reforzada con contrafuertes y tabiques de cerramiento entre los vanos (1863-1865)³⁹.

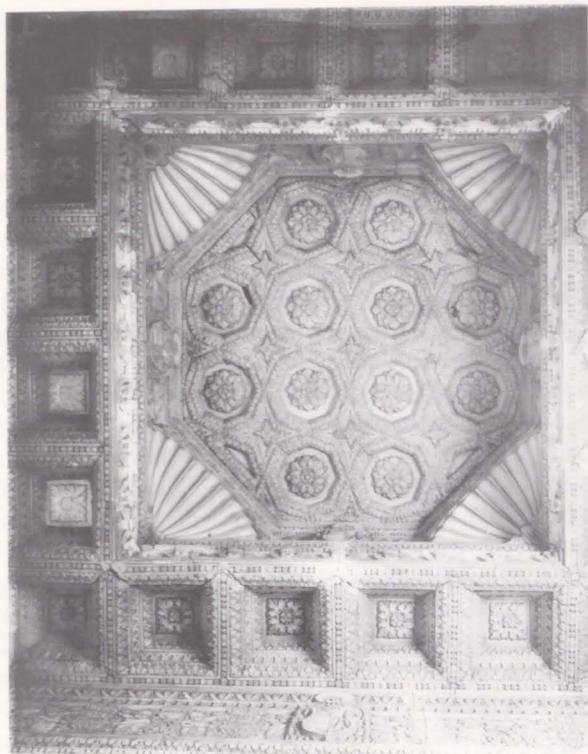
Fig. 9. Artesonado del hueco de la escalera del Patio de Columns. Archivo Moreno, IPHE, Ministerio de Cultura.

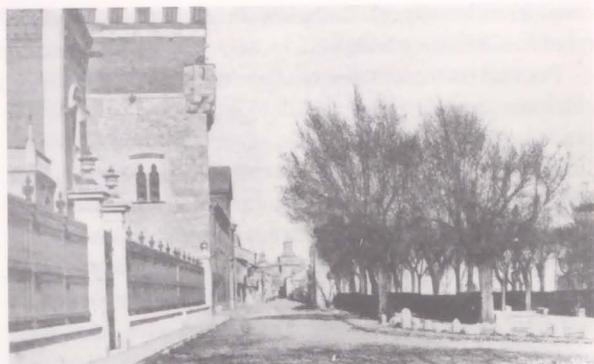
Fig. 10. La verja de hierro construida en 1880 para cerrar el Patio de Armas, en línea con la Plaza de Palacio. Colección particular, Alcalá de Henares.

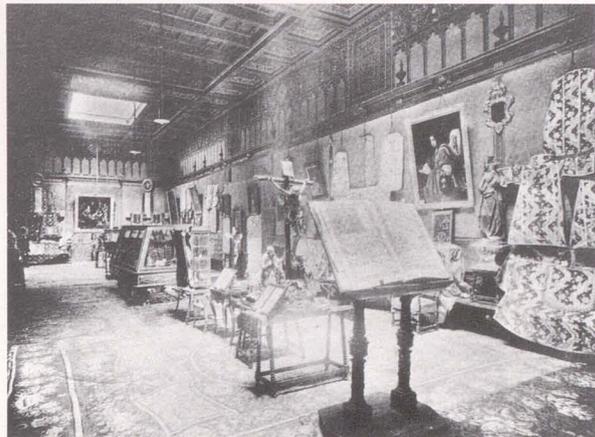
Fig. 11. *El Salón de San Diego después de su restauración. Fotografía tomada en mayo de 1926. Colección José Félix Huerta, Alcalá de Henares.*

- Restauración, fundamentalmente pictórica, del artesonado, el arrocabe y los lucernarios del Salón de San Diego (1880)⁵⁴.
- Restauración de la techumbre y apertura de tres nuevas ventanas en el Salón de Isabel la Católica, anteponiendo una verja de estilo neogótico en la fachada que da a la plaza de las Bernardas (1881-1882)⁵⁵.

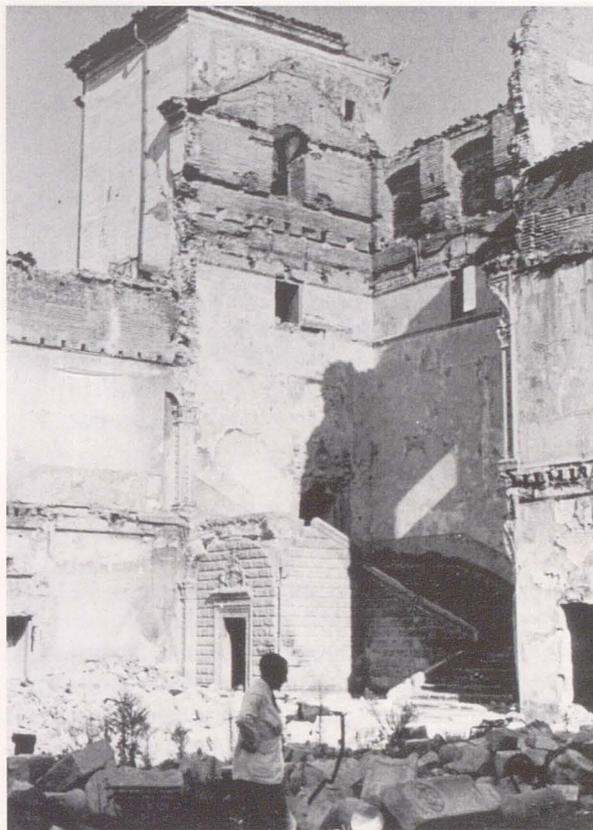
Fig. 12. Ruinas del Patio de Columnas y de la escalera de honor del Palacio Arzobispal, tal como quedaron después del incendio del 11 de agosto de 1939. A.G.A., Fondo de Regiones Devastadas.

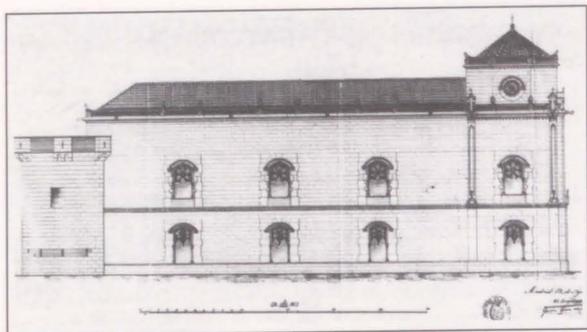
Fig. 13. Alzado de la fachada del Ala Este que da a la plaza de las Bernardas, según el proyecto de restauración de J. J. Urquijo. A.G.A., Sección de Educación y Ciencia.

que formaban los muros del salón, eliminación de la escalera y el entresuelo del siglo XVIII, y prolongación del largo de la estancia hasta el torreón Tenorio, así como la apertura de nuevos ventanales en ambas fachadas del Ala Este⁷⁴.

Sorprende la actitud de la Junta Consultiva de Caminos, Canales y Puertos, sobre el particular, puesto que lo que antes había criticado, ahora aceptaba añadiendo simples matizaciones, bien por un exceso de confianza en la competencia de Urquijo, bien por la definitiva aceptación de los criterios restauradores basados en la “unidad de estilo”. Por ejemplo en esta ocasión se admitió la supresión de la polémica escalera de Lorenzana, suponiendo que así se restituirían las dimensiones originales del Salón, cuando en realidad se estaban ampliando. Al exterior también fue prolongado el tejado del salón hacia el Sur, construyéndolo de nueva fábrica hasta empalmarlo con el torreón Tenorio. En planos y alzados levantados antes de la reforma, se ve claramente cómo el tejado del salón estaba cortado y no llegaba hasta el torreón; todo este espacio fue añadido al interior y tuvo que abrirse una nueva ventana

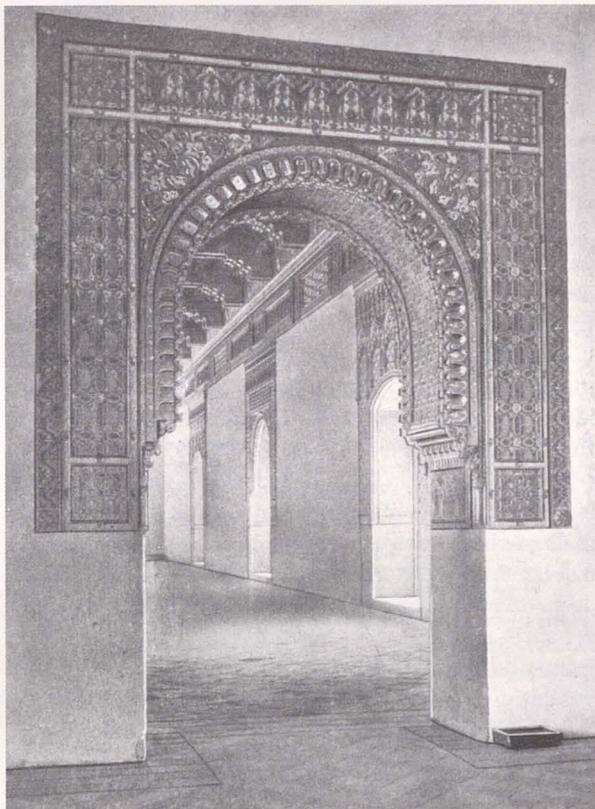
Fig. 14. Portada de acceso al Salón de Concilios después de su restauración. Fotografía publicada por R. Aguilar y Cuadrado, *El Arte en España: Guadalajara, Alcalá*. Barcelona, 1913.

do la restauración interior del salón de Concilios”, mientras que el profesor Elías Tormo catalogó las yeserías “de dudosa autenticidad en los frisos, puertas y ventanas”, advirtiendo que “el antesalón y el salón de Concilios ostentan en chillona policromía las archiexcesivas restauraciones de Manuel Laredo”⁷⁹.

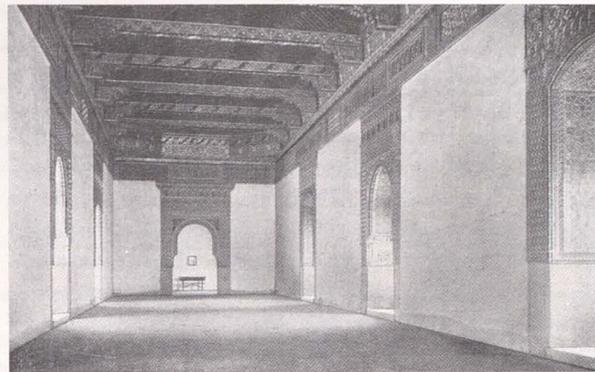
Fig. 15. Un aspecto del Salón de Concilios después de su restauración. Fotografía publicada por R. Aguilar y Cuadrado, *El Arte en España: Guadalajara, Alcalá*. Barcelona, 1913.

“Se procederá a la colocación de pares de la armadura de decoración, construcción de lacería del forrado de los mismos y de toda la parte antigua destruida por el tiempo y estado de abandono en que por mucho tiempo estuvo la

cubierta de armadura; siguiendo con los de tabletas, rose-tones, estrellas y demás hasta que quede según se encontraba primitivamente toda la parte de carpintería. Se construirán los frisos de escultura de yeso escayola, y las de pintado, dorado, construcción de pavimentos y demás que faltase para la conclusión definitiva de la obra que nos ocupa [...] Además de las obras de pintado y dorado del friso del Salón, que se ejecuten también las del decorado de los huecos de puertas y ventanas con el fin de completar la restauración del monumental aposento, que conserva reunidos tan bellos ejemplos del arte español en los siglos catorce, quince y diez y seis”⁸⁰.
