ARQUEOLOGÍA DE UNA CASA DEL RENACIMIENTO EN TOLEDO^[1]

ARTURO RUIZ TABOADA

[1] La información procede de una intervención arqueológica en el número 6 de la calle Hospedería de San Bernardo (Toledo) entre marzo de 2000 y junio de 2001. El proyecto de rehabilitación está diseñado por AMA, Estudio de Arquitectura. La casa es propiedad de Emilio Navarro.

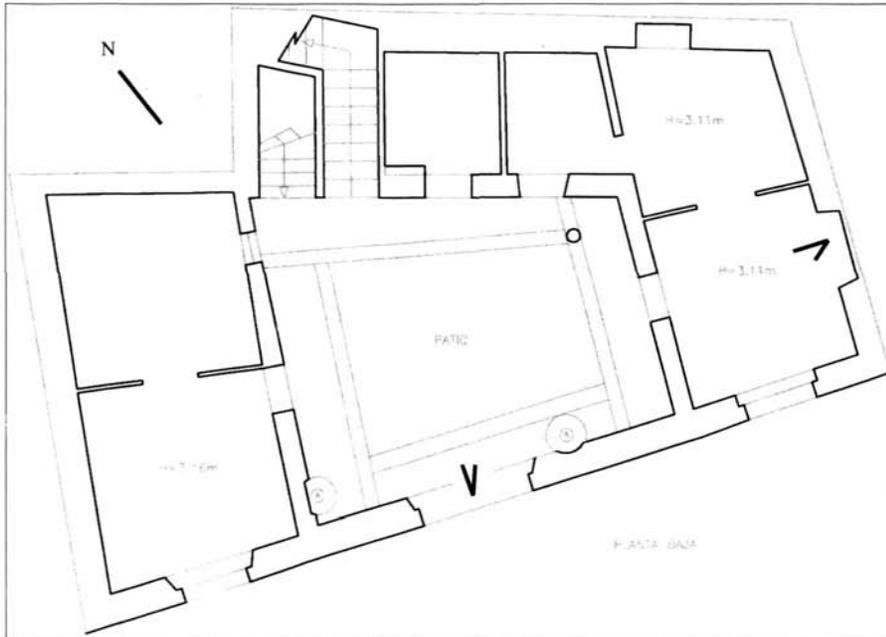
Figura 2. Planta baja, según AMA, Estudio de Arquitectura. En el plano se aprecia el acceso principal desde la calle y los brocales del pozo y aljibe localizados en el muro fronterero sur, el acceso actualmente tapiado al corral en la crujía este y la escalera principal de subida a las dos plantas y bajada al sótano, todos estos elementos son contemporáneos. Los huecos de las ventanas del muro fronterero se distribuyen simétricamente en relación a la puerta principal. El patio, de estructura irregular sobre el que se distribuyen las tres crujías, posee una única columna estructural y cuatro vigas maestras.

El espacio se organiza alrededor de un patio en tres crujías irregulares en forma de "U" con una columna de granito como único elemento portante. El patio posee dos accesos, uno directo desde la calle y otro desde el corral a través de una de las habitaciones de la planta baja (Figura 2).

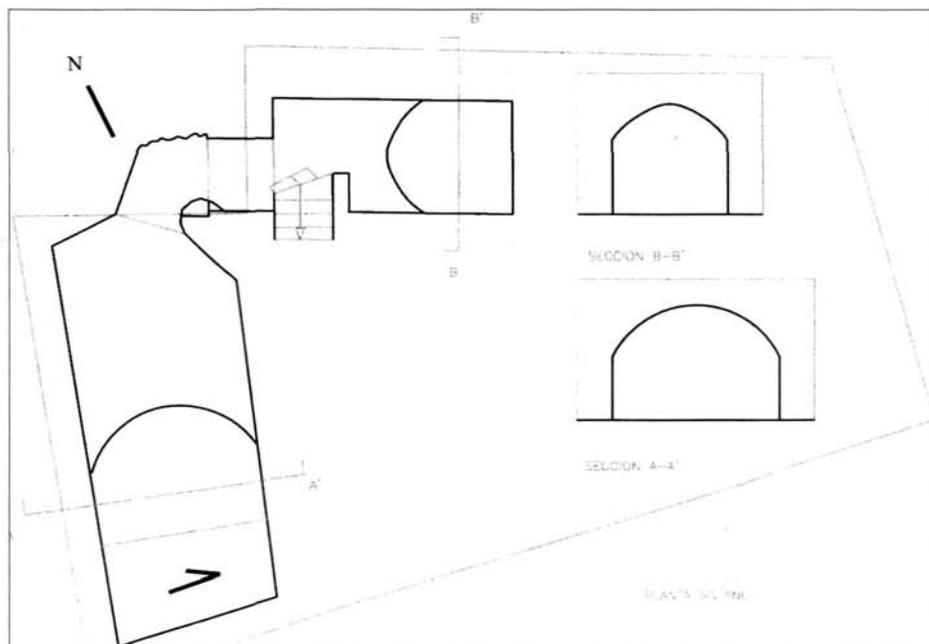
Figura 3. Planimetría de las dos bóvedas del sótano, según AMA Estudio de Arquitectura. El acceso marcado corresponde a la casa renacentista. El acceso original se ha localizado en el extremo sur de la bóveda, hoy cegado mediante un forjado de madera.

En cuanto al sótano, lo forman dos bóvedas orientadas al oeste y norte (Figura 3):

1. Bóveda oeste. Es la más amplia, de medio cañón. Posee dos ventanas abocinadas, una de ellas tapada a raíz de las sucesivas remodelaciones del patio y un arco ciego, también tapiado con un muro de ladrillo con zócalo de mampostería que comunica con la bajante del pozo del patio. La bóveda finaliza al sur con un pequeño forjado de vigas de madera. En el trascurso de las obras de acondicionamiento del muro medianero de la crujía oeste apareció el primitivo acceso a la bóveda, que coincide con el forjado, y que debió pertenecer a la edificación anterior. Dicho acceso fue abandonado al plantear las obras de la nueva casa trasladándose a la segunda bóveda, en la crujía norte. Este cambio de acceso al sótano permite establecer dos fases constructivas distintas: la primera de época bajomedieval, que se corresponde con la antigua edificación, bóvedas y alguno de los muros medianeros. La segunda Moderna, a la que corresponde el resto de la superficie construida.

2. Bóveda norte. Conecta con la bóveda oeste a través de un pequeño corredor dibujando una estructura en forma de "L". Su tipología constructiva es distinta a la anterior y presenta un ligero apuntamiento, dicho apuntamiento puede ser debido a las características orográficas del terreno al aflorar la roca madre. La bóveda se encuentra alterada por la construcción de una escalera que comunica directamente con el patio. Esta escalera rompe claramente la estructura de ladrillos de la bóveda y hace necesario la construcción de un pequeño muro de descarga que refuerza la estructura. La construcción de este acceso está en relación con la edificación de la casa renacentista.

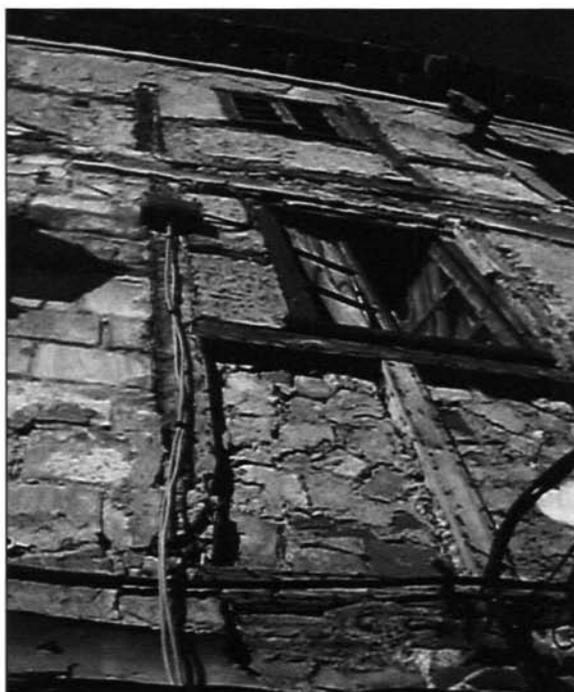
Figura 4. Detalle de la fachada principal

La estructura portante del inmueble responde al tradicional aparejo toledano. La distribución de este paramento no es uniforme y varía en función de su localización en el inmueble. En líneas generales, la planta baja cuenta con el mayor espesor del muro (50 centímetros). Este muro alterna dos tipos de obra: ladrillo y mampostería trabada en cal con cajones de ladrillo y doble encintado. Esta última se generaliza en este momento y perdura hasta hoy. En el resto de los pisos, con muros de menor espesor (15 centímetros), la obra que predomina es el armazón de madera relleno de ladrillo y cascote trabado con cal sin una disposición uniforme en planta. Este tipo de obra se repite en Toledo hasta bien entrado el siglo XX. El aparejo va acompañado de un revestimiento en su superficie interior y exterior. Por desgracia, el alto grado de deterioro de la fachada ha hecho que una gran parte de ese revoco se haya perdido. En la zona de sombra se pueden intuir restos de pintura de lo que debió ser la decoración original, la simulación de cornisas debía ir acompañada de líneas perpendiculares y paralelas de color rojo imitando losas o ladrillos (Figura 4).

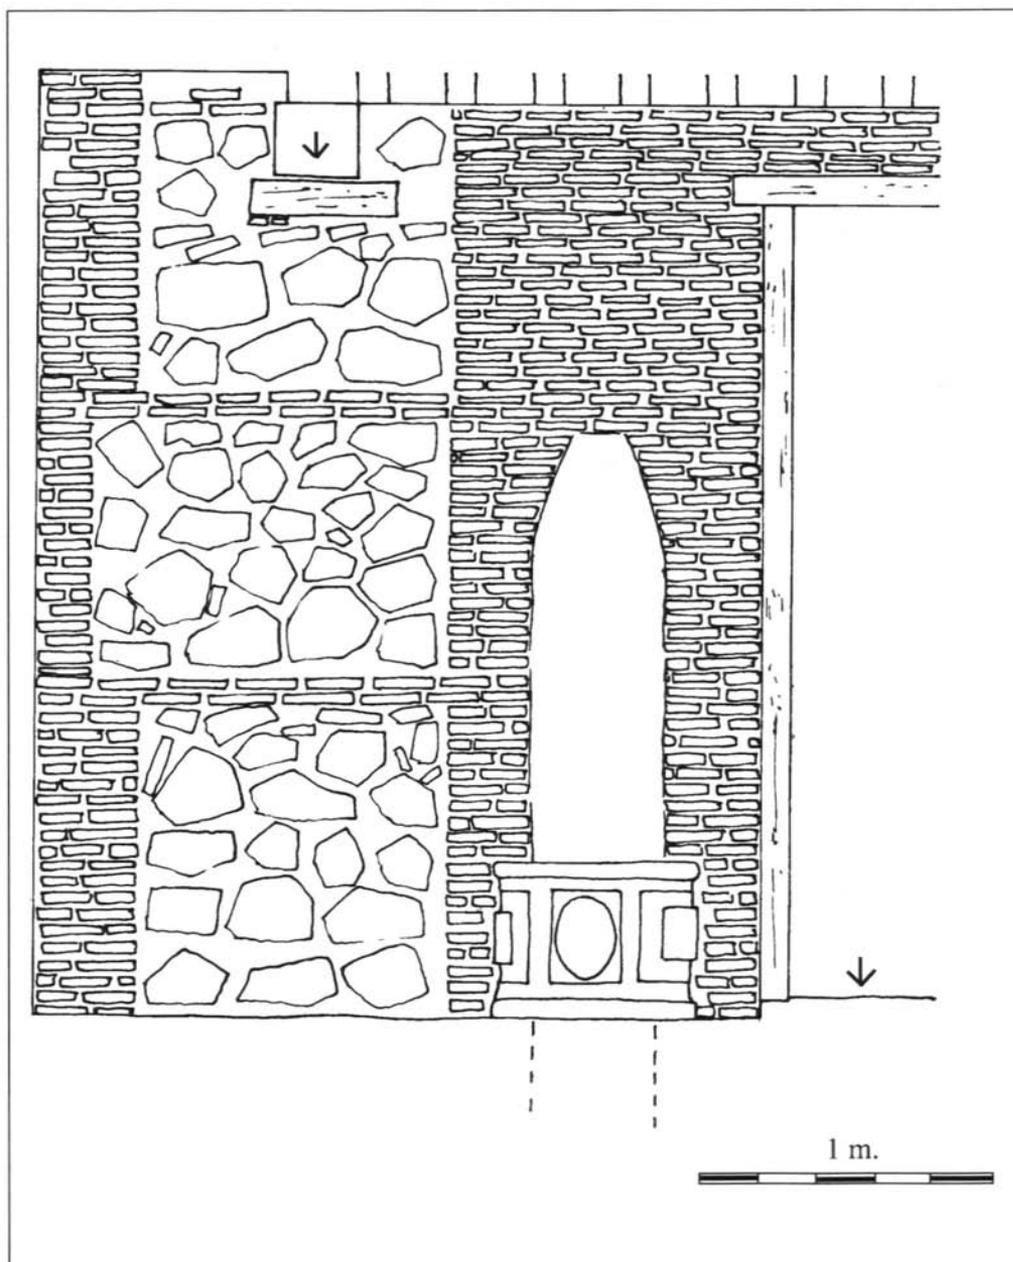
Figura 5. Aparejo mixto, cajones con mampuestos irregulares entre doble verdugada de ladrillos arriba y abajo (Patio, crujía sur, interior del muro frontero). Las flechas marcan el quicio de granito de la puerta, único elemento en piedra de la fachada, y el enjarje de una de las vigas maestras del patio.

1. Mampostería encintada entre cajones de ladrillo (Figura 5).

Es el muro de la fachada principal. El tipo de obra es muy común a partir del siglo XVI aunque el mismo patrón constructivo se puede documentar en edificios de principios del XXI. Se diferencia del resto de paramentos por su buena factura, integra además la hornacina del aljibe y da apoyo a una de las vigas maestras del patio. Lo más interesante es la solución que ofrece en el marco de la puerta de acceso. El muro de mampostería da paso a un paño uniforme de ladrillos que delimita el marco exterior de la puerta, no apreciándose que haya existido ningún elemento ornamental en piedra que lo delimitara.

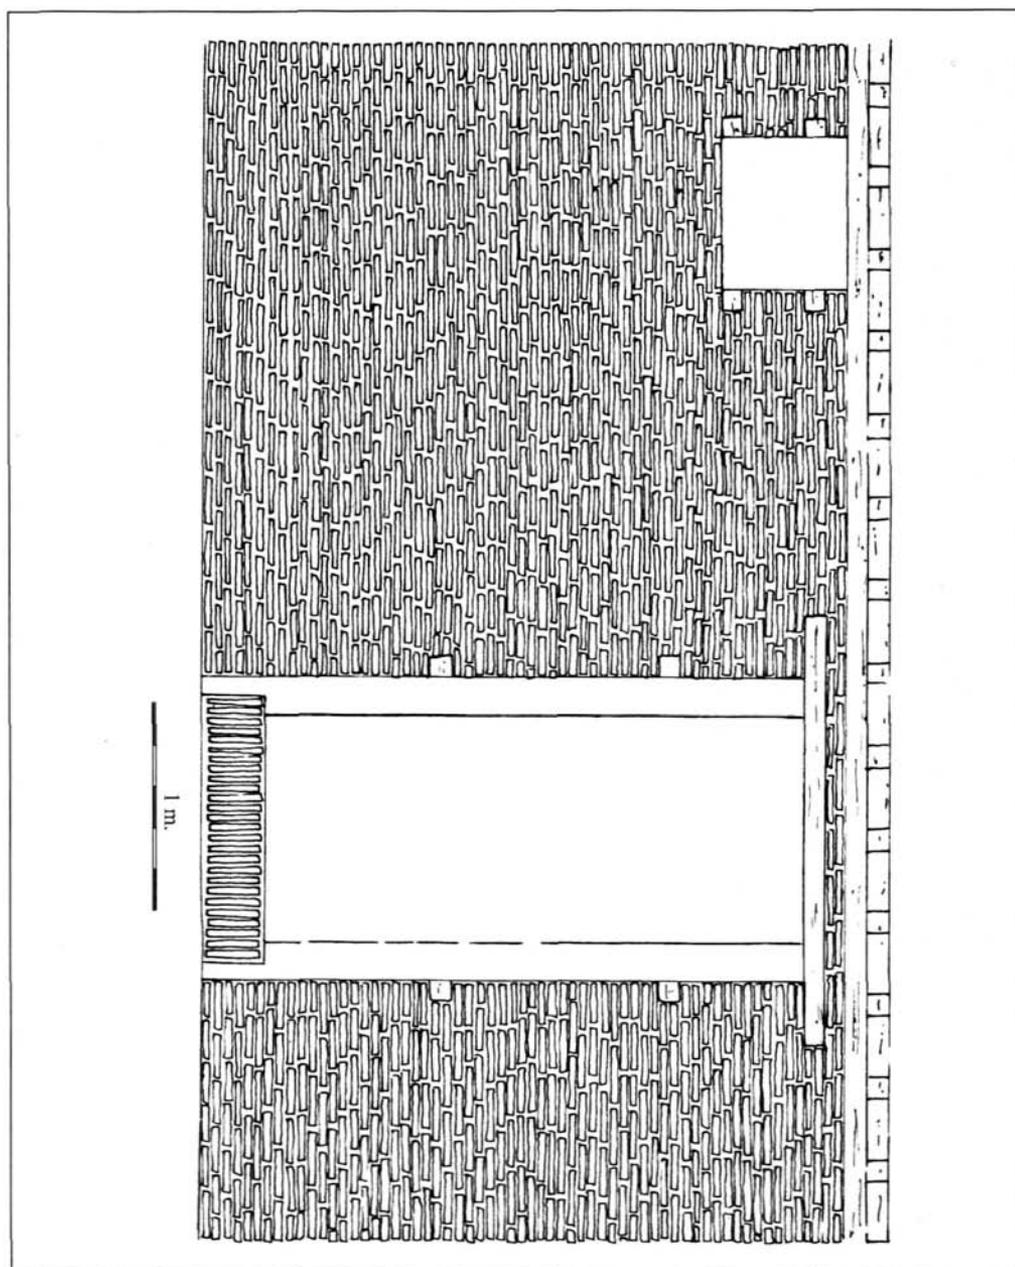
Figura 6. Muro de ladrillo (cara interior del muro de la fachada este, planta baja). En el alzado se refleja el acceso al corral a través de, al menos, un peldaño de escalera y un vano casi a la altura del techo. Esta ubicación puede responder al nivel del suelo del corral con respecto al piso de la habitación. La figura muestra la totalidad del muro interior de la fachada este.

2. Ladrillo (Figura 6)

Es el muro de la fachada que tiene acceso al corral. Posee unas características constructivas similares al anterior aunque en este caso la obra es enteramente de ladrillo. Llama la atención el cambio de espesor del muro de la planta baja con respecto al resto de las plantas. Dicho cambio se debe a causas estructurales, al no ser necesario repetir grosores pues las plantas no soportan excesivo peso.

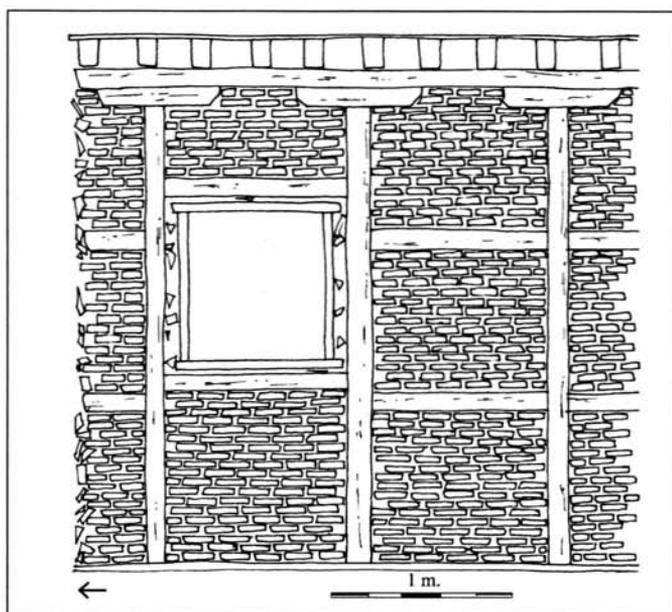
Figura 7. Entramado de vigas de madera con relleno de ladrillo. Planta primera, muro medianero este. Presenta un vano, hoy tapiado, abierto a la zona de corral o huerto. La flecha marca el adosamiento con el muro medianero norte.

3. Entramado de vigas con relleno de cascote (Figuras 7 y 8).

La obra es muy típica de la arquitectura toledana de este último milenio. La técnica constructiva es bastante simple, armazón de vigas de madera relleno con material de obra de distinta calidad en función de la zona donde se localice. En nuestro caso, el armazón de madera del primer piso está relleno de ladrillo de era trabado con cal, mientras que el segundo con cascote.

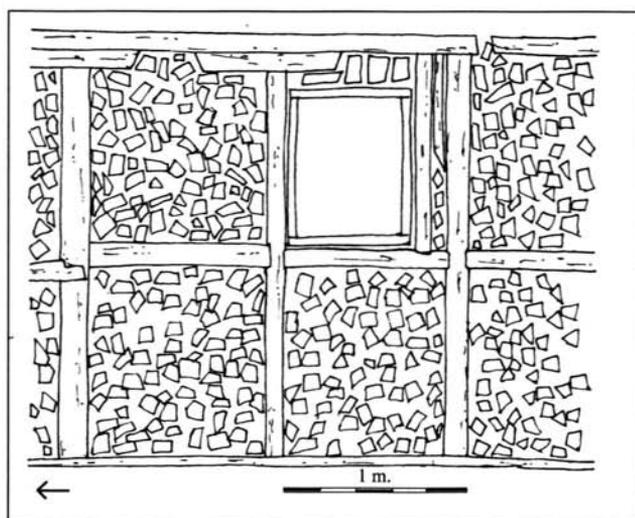
Figura 8. Entramado de vigas de madera con relleno de cascote. Planta segunda, muro medianero este. Presenta un vano, hoy tapiado, ventana a la zona de corral o huerto. La flecha marca el adosamiento con el muro medianero norte.

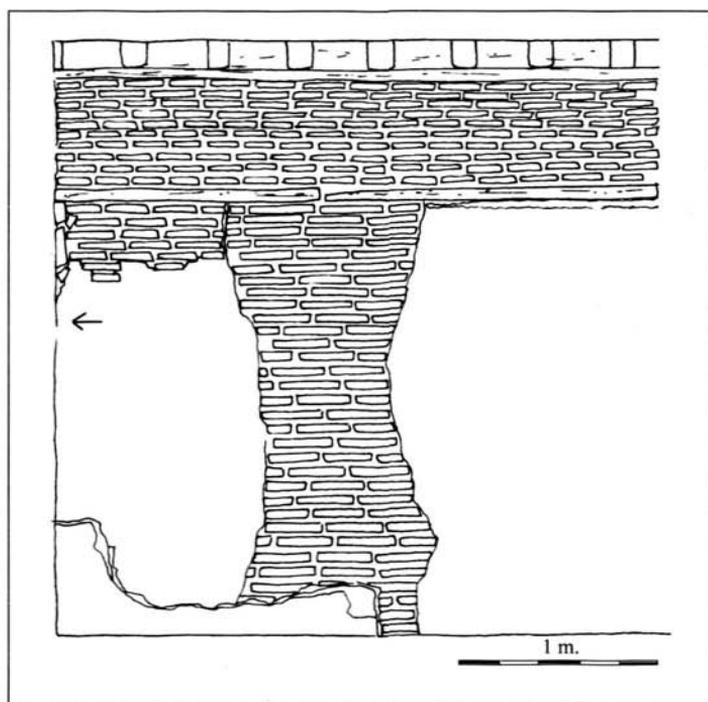
Figura 9. Obra de tapial (renacentista) entre obra de ladrillo (bajomedieval) rematada con viguería de madera y ladrillo (renacentista). Muro medianero oeste. La flecha muestra la línea de adosamiento con el muro de la fachada principal, sur.

4. Ladrillo y tapial (Figura 9)

Es uno de los muros más antiguos de la casa. Llama la atención la forma en la que se ha reutilizado la obra original. Dicha obra se conserva en algunos tramos, en otros se ha procedido a habilitarlo para contener tapial, lo que, en definitiva, va a dar consistencia al muro. El remate del muro es de época renacentista al repetirse la misma disposición de

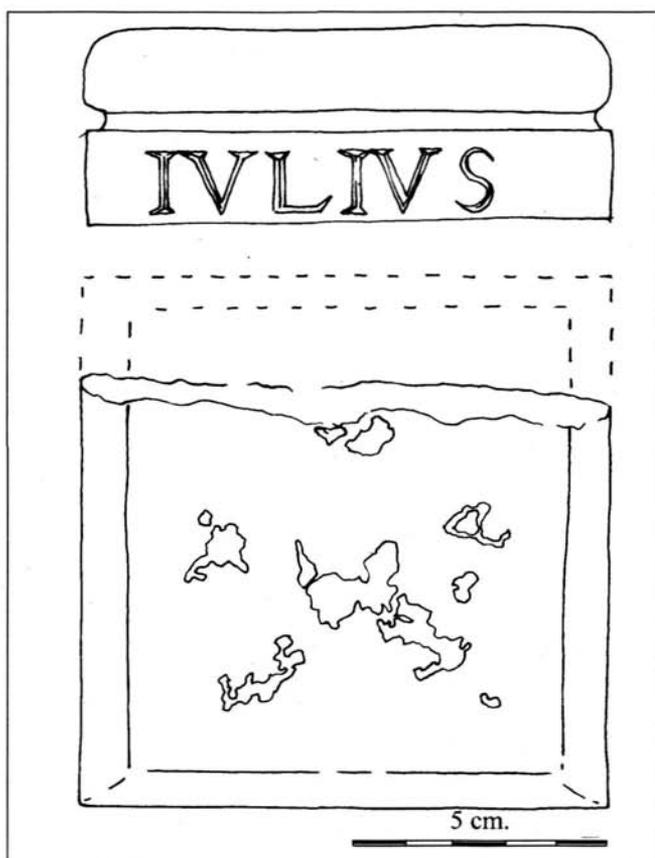
Figura 10. Peana de mármol parte del mortero del tapial del muro medianero oeste, planta primera.

En el transcurso de las obras de remodelación de la medianería, apareció una pieza de origen romano formando parte del mortero de este muro de tapial (Museo Arqueológico de Santa Cruz de Toledo). Se trata de una base o peana de mármol negro incompleta (Figura 10). Se encuentra dividida en dos cuerpos por un bisel. En uno de los lados del cuerpo inferior se localiza una inscripción latina con el nombre de IVLIVS. La superficie de la pieza conserva las marcas de fijación de la escultura o grupo escultórico del que formó parte. Además, en una de esas marcas se aprecian restos de bronce, lo que sugiere la posibilidad de que la escultura o grupo escultórico fuera de ese metal. La pieza se fecha en los primeros años del s. I. La fractura es posterior y la superficie dañada se encuentra parcialmente pulida.

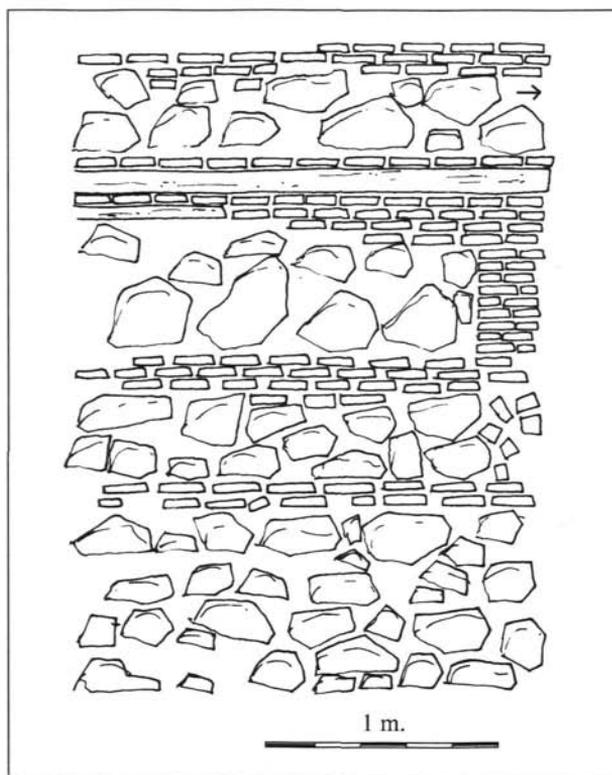
Figura 11. Muro de mampostería irregular. Mixta con ladrillo, cascote y vigas de madera. Muro medianero norte, piso segundo. La flecha muestra la línea de adosamiento con el muro de la fachada este.

5. Mampostería irregular (Figura 11)

La obra, aunque de pobre factura, es una de las más interesantes del edificio al estar posiblemente relacionada con el orden constructivo de las diferentes crujías de la casa. Mientras que las crujías oeste y norte se encuentran adosadas mediante muros medianeros a las edificaciones colindantes, las crujías sur y este son exentas y forman las fachadas principal y lateral del edificio. La obra de estos muros medianeros norte y oeste es bastante pobre, en algunas ocasiones se reutilizan estructuras murarias de la edificación anterior, como es el caso de la medianería oeste (Figura 9). En otros se emplean obras simples que se sirven de la consistencia de la medianería del edificio adosado para levantar paramentos poco elaborados. Este es el caso del muro localizado en la planta segunda, muro medianero de la crujía norte. Es de suponer que en el orden constructivo de las crujías, la norte a la que pertenece este muro fue la última en construirse.

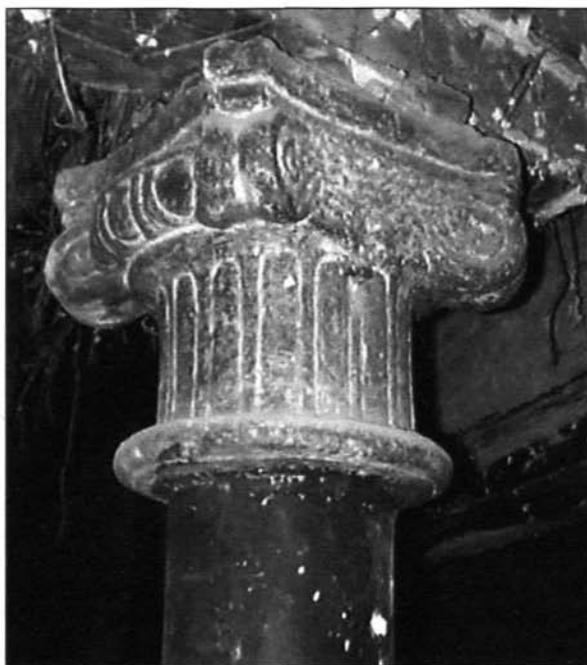
Figura 12. Detalle de la labra del capitel.

La casa cuenta con una sola columna de granito localizada en la esquina noreste del patio. La columna se compone de fuste y capitel de granito (Figura 12). La obra del capitel es muy interesante al estar diseñada para la posición que ocupa en el patio. Posee una zona no trabajada, no visible, y otra labrada que se ve desde cualquier ángulo del patio. La tipología del capitel se repite en otros edificios contemporáneos de Toledo, por citar un ejemplo, capitales similares los encontramos en el Claustro de Santa Cruz.

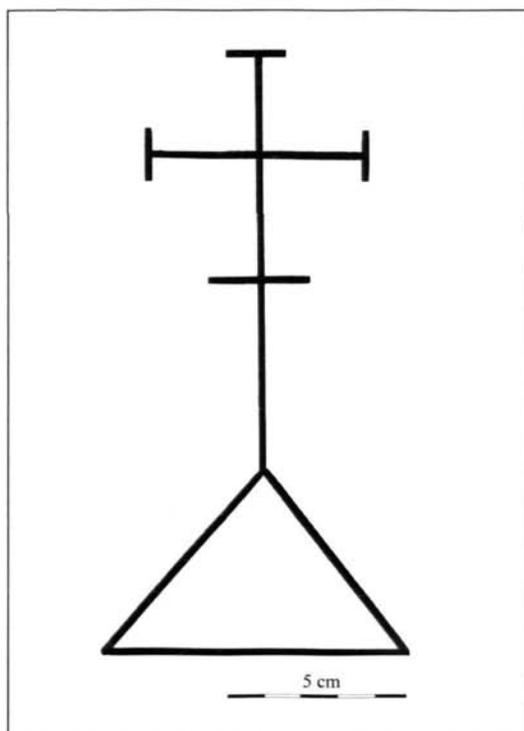
Figura 13. Marca localizada a media altura del fuste de la columna de granito. La marca se localiza en una zona no visible.

El fuste es de granito y conserva una marca en forma de cruz de Israel. Esta marca suele aparecer asociada a contextos de culto o religiosos. El hecho de que la casa no esté catalogada en ese contexto y que se aprecien marcas similares en otras partes del fuste hace pensar en una reutilización del mismo (Figura 13).

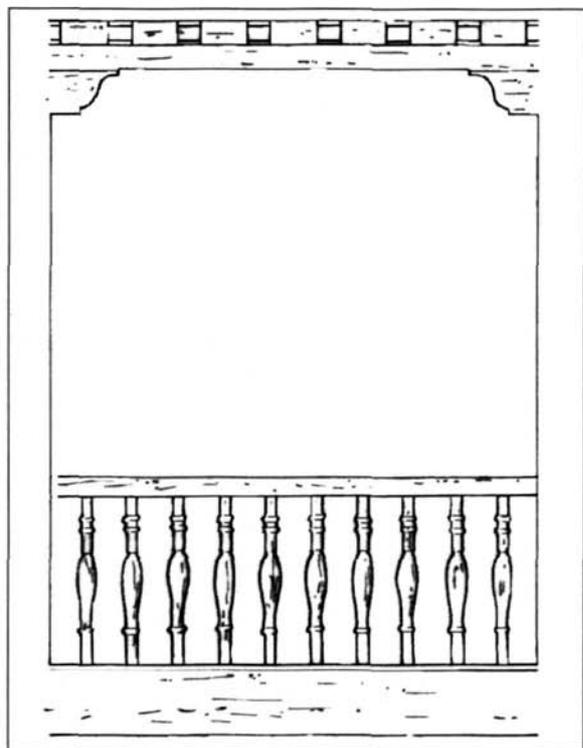
Figura 14- Reconstrucción de la balaustrada corrida de la primera planta. Crujía este.

El material empleado es la madera. Se ha documentado en las dos plantas del edificio sin un diseño uniforme. En la primera planta, la baranda sirve de cierre a las paredes de los cuatro pasillos que dan al patio (Figura 14). Aunque en la actualidad se encuentra tapiada, el estudio de su estructura y diseño ha aportado una serie de datos para comprender este tipo de obras. La balaustrada en esta planta posee una estructura uniforme, con una distancia media de separación entre barrotes de 20 centímetros. Su altura con respecto a la solera del pasillo es de 90 centímetros. En la crujía sur la balaustrada se ve dividida por una viga de madera central.

En la planta segunda se producen los mayores cambios en cuanto a su diseño y su distribución. Aunque la distancia de separación entre barrotes sigue siendo de 20 centímetros, no se ha documentado balaustrada en el pasillo de las crujías este y sur, siendo la oeste la que tiene un acabado similar al de la planta primera.

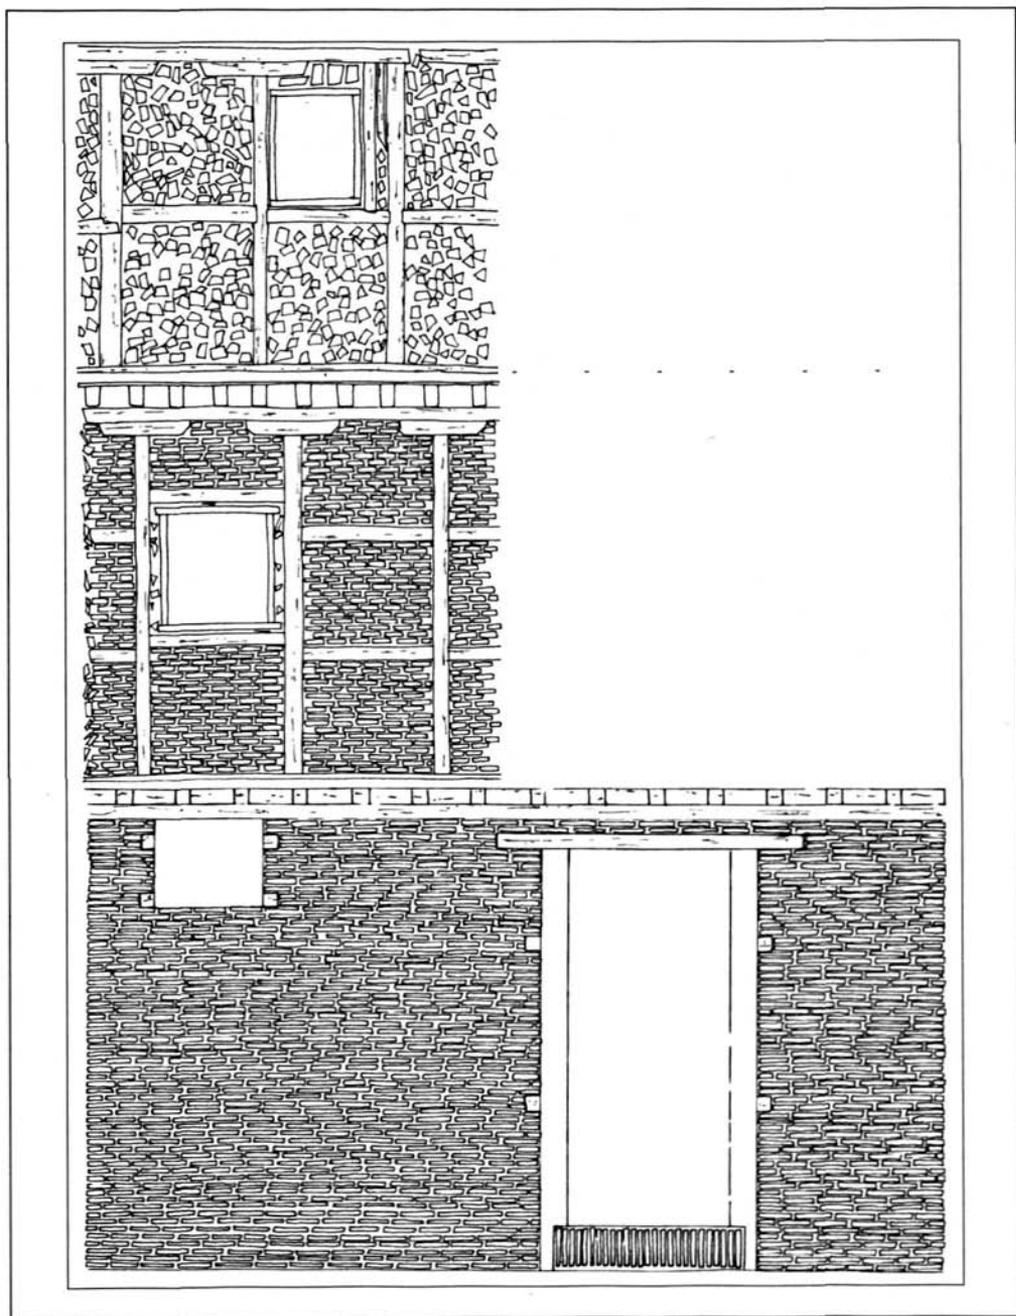
Figura 15. Composición que muestra el alzado interior de la fachada este (Figuras 6, 7 y 8).
