Venta de Borondo (Daimiel, Ciudad Real). Actuaciones arqueológicas para la recuperación de un bien singular

Venta de Borondo (Daimiel, Ciudad Real). Archaeological performances for the restoring of a singular asset

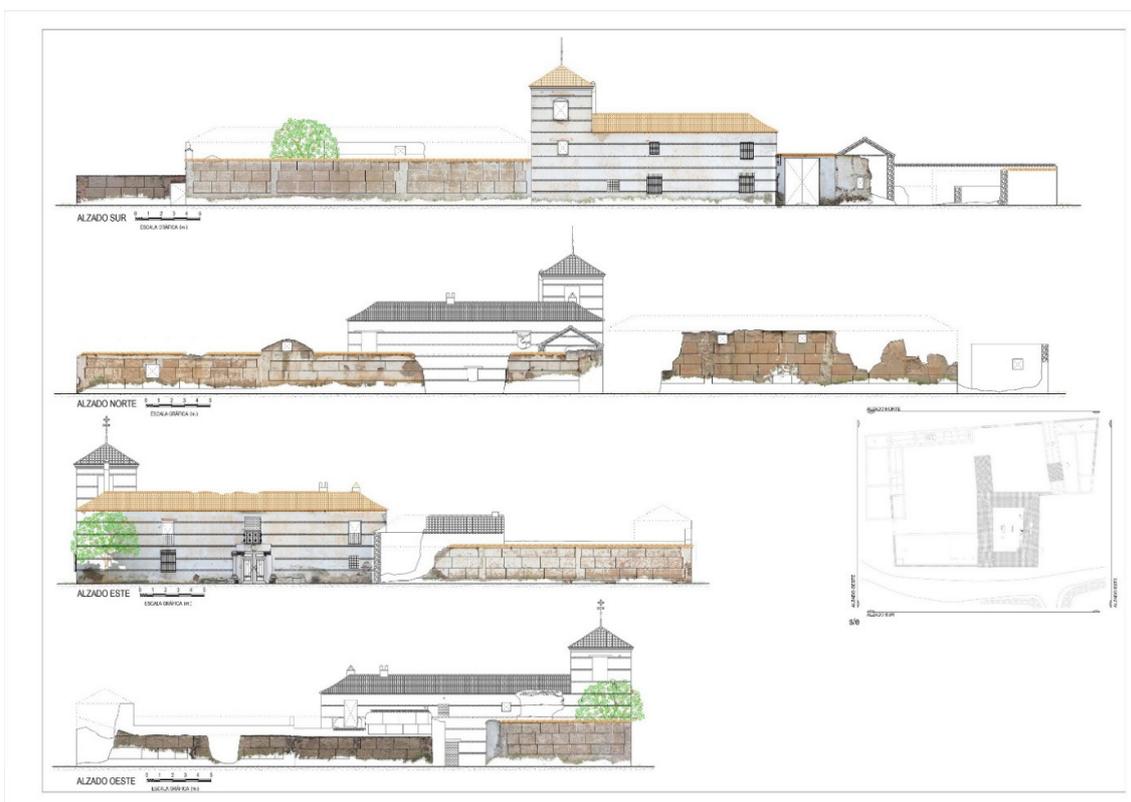
Figura 6: Alzados edificio principal Venta de Borondo.

Por su parte, las naves fueron levantadas con mampostería de piedra caliza, tapial calicostrado enlucido con cal, junto con verdugadas y alero superior de ladrillo. La cubierta fue acoplada mediante tableros, pares y tirantes de maderas, con cañizo y argamasa sobre los mismos y cierre final con tejas curvas de barro cocido.

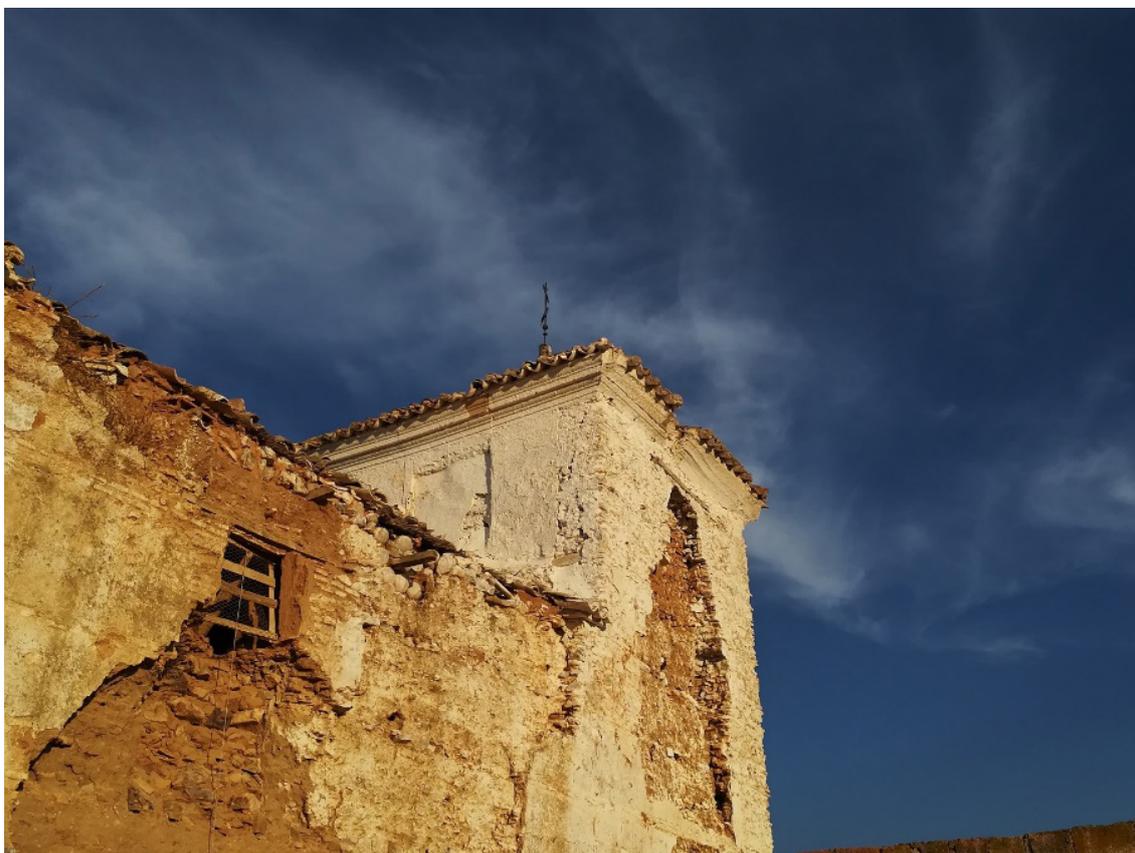
De manera preliminar y pese a la ausencia de diagnósticos más exhaustivos, se percibían lesiones con un riesgo potencial para la integridad física y formal de la edificación, por lo que resultaba necesaria la intervención de manera urgente. Estas patologías eran más significativas en la torre central. En el tramo derecho de su fachada exterior oeste se observaba una pérdida de material de la sección del muro de tapial, llegando incluso a provocar que quedaran visibles capas internas, como puede advertirse en la figura 7.

La afección comprendía desde la parte más alta situada en el dintel del ventanal superior cegado hasta la planta baja. Esta pérdida suponía un riesgo manifiesto para la estabilidad de la torre, al afectar a los forjados y estructuras interiores. Además, se documentaba la caída de parte del alero y tejas de la cubierta.

Como se ha comentado, había notables desprendimientos en la fachada exterior de la nave oeste. A grandes rasgos, se trataba de una lesión muy similar al caso anterior, con una importante pérdida de sección del tapial calicostrado desde el alero hasta la primera planta, llegando a distinguir los niveles interiores sin su capa de protección. Incluso, este impacto había dejado al descubierto la cara posterior de los arcaduces del palomar. De manera análoga, esta merma transmitía presiones sobre la viga-cargadero de la torre, así como se atestiguaba el desgaste y caída de aleros, caballetes y materiales de las cubiertas, especialmente en las naves oriental y occidental. Estos perjuicios favorecieron la desaparición de tramos del cerramiento, dejando a la vista el cañizo y la argamasa empleados en el cubrimiento y facilitando la apertura de vanos por los que entraba el agua pluvial. Igualmente, este problema estaba generando una sobrecarga en los forjados y la pudrición de las maderas.

Figura 7: Detalle de torre y exterior nave oeste antes de la intervención.

Con respecto a las operaciones acometidas durante esta campaña, destacaron las acciones para la reposición de los paramentos de tapial y mampostería perdidos en la fachada exterior de la torre y la nave oeste. La caída de materiales y volúmenes había originado grandes oquedades en estas paredes, llegando incluso a dejar al descubierto niveles interiores del tapial. *Stricto sensu*, esta circunstancia suponía un riesgo importante de colapso de estos sectores. En virtud de estas debilidades, fue oportuno aplicar de manera inicial una capa ligera de mortero de cal sobre la zona a intervenir, con el fin de fijar todo el ámbito para poder trabajar con las mejores garantías de seguridad, así como para lograr una transpiración más efectiva de los materiales.

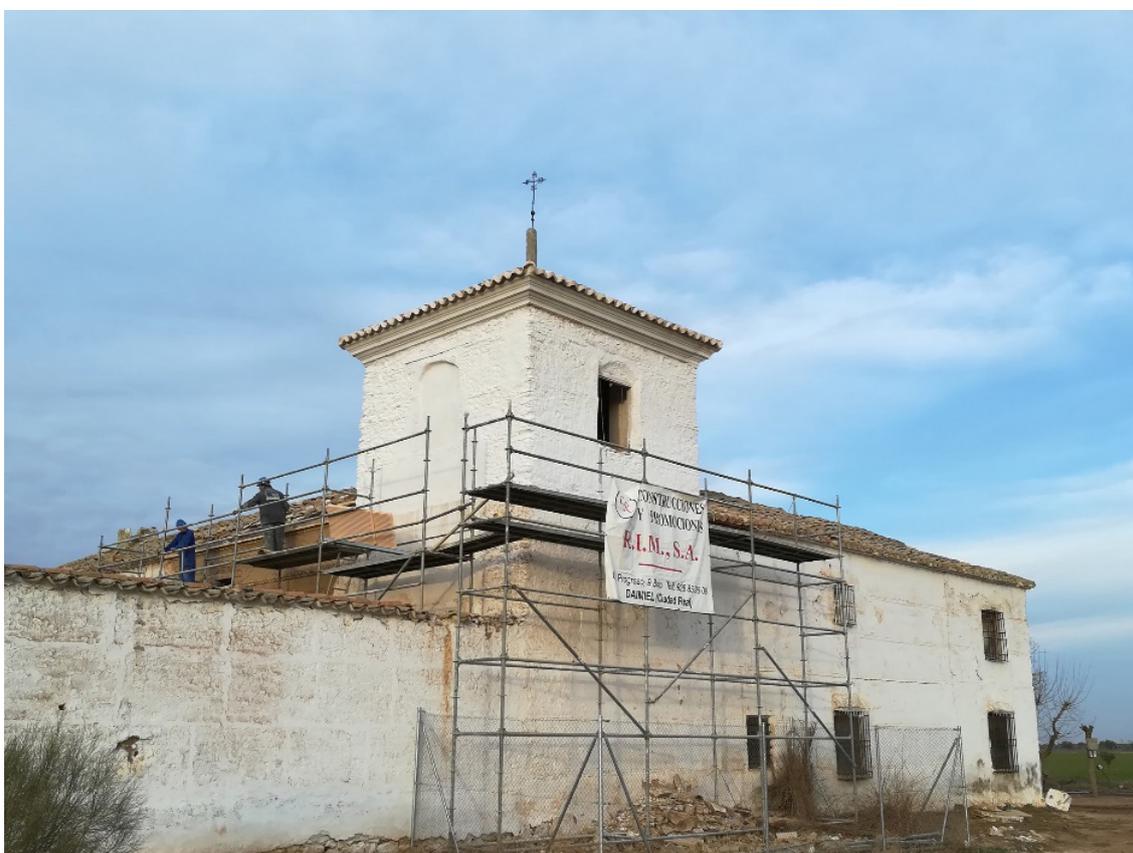
Figura 8: Imagen durante el desarrollo de los trabajos.

Una vez estabilizado el lienzo, y colocado el estrato de intervención, se fue recomponiendo la pared de mampostería y tapial, siguiendo los mismos parámetros de la tipología presente en el resto de la fachada. La solución propuesta fue una argamasa con una fórmula compuesta por tierra del entorno, arena, grava y cal, en diversas proporciones en función del espesor y volumen a reintegrar, que lograba mantener una textura y tonalidad similar a la tradicional. La disposición del relleno ha sido variable en función de la realidad existente en la composición, incorporando incluso estacas de madera hidrófugas, a modo de cosido, como refuerzos en las zonas de mayor pérdida de volumen. Esta solución ha logrado reforzar esta área, sin que ello constituyera un mayor peso para su estabilidad.

El proceso de restitución se ha efectuado de abajo hacia arriba, sin necesidad de introducir ningún tipo de encofrado. En la mampostería se han empleado las propias piedras caídas. Por su parte, en los tramos de verdugadas de ladrillos se han recuperado aquellas piezas válidas o se han incorporado nuevas bajo las mismas características, prolongando el mismo patrón compositivo. La reposición ha tratado de igualar la sección de muralla con respecto a la superficie presente. El revoco final del muro se ha realizado con un preparado de cal hidráulica, continuando con

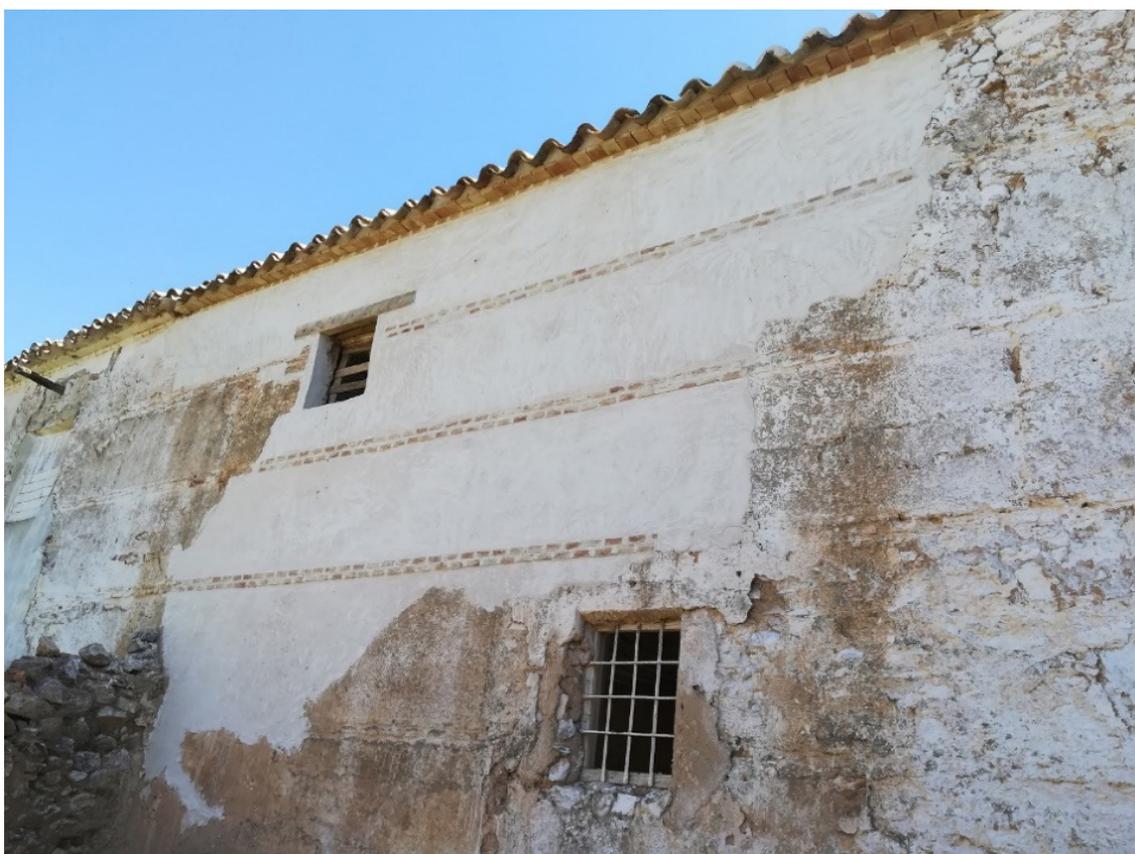
Figura 9: Fachada nave oeste tras la intervención.

la misma técnica de las unidades preexistentes, con la ligera variación de dejarlo levemente rehundido, apenas unos milímetros, con el objetivo de poder distinguir de manera precisa el ámbito restaurado del no intervenido. También se estimó en la aplicación del mortero respetar un tiempo prudencial para el secado de la cal, favoreciendo la adecuada carbonatación de este material.

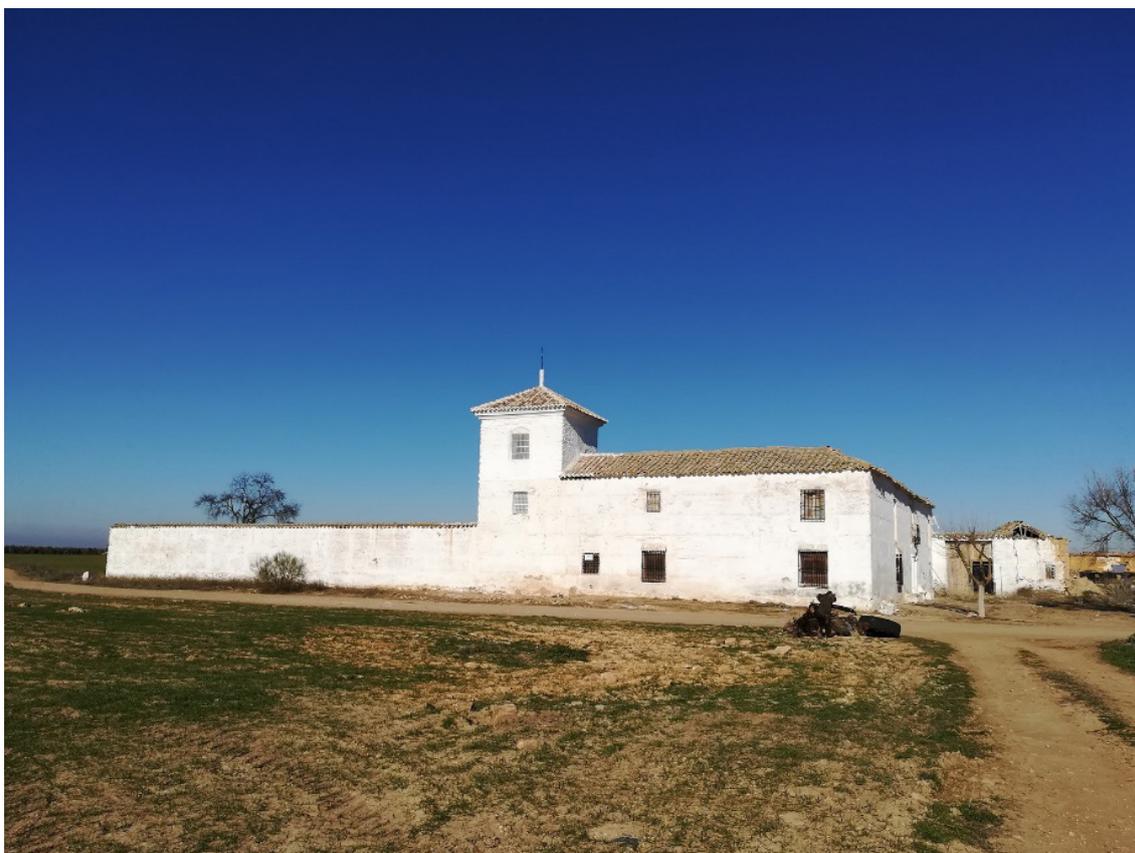
Figura 10. Vista de la Venta después del proyecto de actuación.

Otra de las grandes actividades proyectadas fue la intervención en las cubiertas, concretamente las pertenecientes a la torre y las naves adyacentes. En este sentido, se estimó prioritario proceder a renovar aquellos componentes de madera que se pudieran encontrar dañados. La retirada de tejas permitió evaluar la situación real del interior de la cubrición, incluyendo toda la estructura de madera que soporta la misma. Una grata noticia fue advertir que casi la totalidad de las maderas se encontraban en buenas condiciones, por lo que sólo fue preciso retirar y sustituir uno de los pares, el situado más al sur. Posteriormente, fue instalado un tablero de ripia de pino gallego, con aislante tipo poliestireno extruido adherido mediante banda. Por encima fue aplicado un mortero de cal y arena, sobre el cual se han ido colocando progresivamente las tejas, recuperando aquellas unidades originales en los costados de las

hiladas de tejas soleras, así como relleno bajo la cobija. Concluidos estos procesos, se efectuó el emboquillado de las situadas en el alero. Asimismo, la moldura del alero de la torre ha sido reparada y repuesta en aquellos puntos en los que había desaparecido o en los que se había detectado la presencia de grietas que suponían un riesgo para su morfología. En los fragmentos cuarteados se ha procedido a reintegrar la escayola, mientras que en las partes perdidas se ha reproducido en el mismo material una moldura *ex novo*, obteniendo los volúmenes y dimensiones de aquellas piezas que se encontraban saneadas. Las secciones añadidas han sido sujetadas con esparto, respetando la técnica original a través de cuerdas trenzadas que cumplían esta función.
