LA IGLESIA PARROQUIAL DE SAN PEDRO ADVÍNCULA EN REDUEÑA. ELEMENTO DEL PATRIMONIO CULTURAL DEL MUNICIPIO Y TESTIGO DE SU HISTORIA¹

Ana Arroyo
(Universidad de Castilla-La Mancha)
ana.arroyo@uclm.es

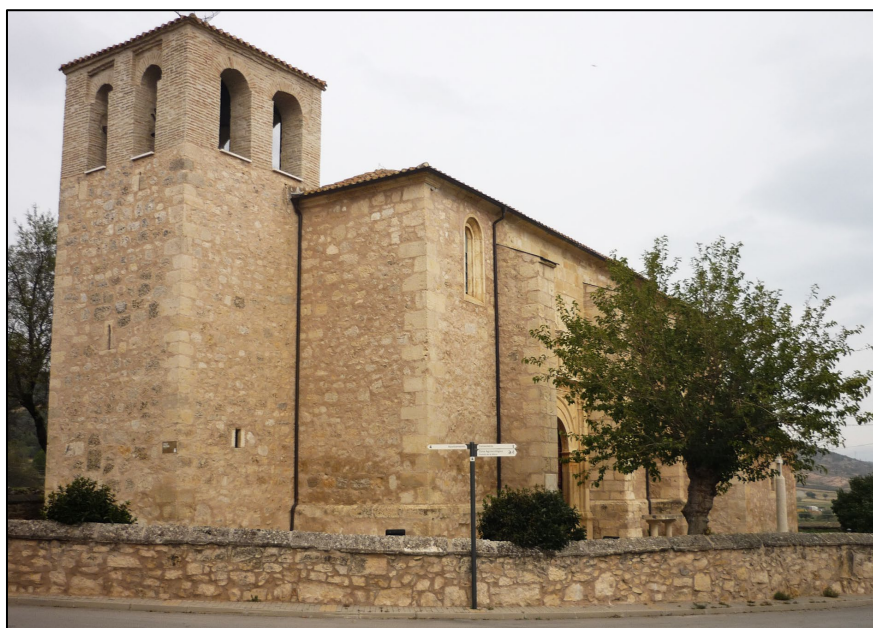
Fig. 1- Vista general de la iglesia de San Pedro Advíncula, Redueña. Fotografía de la autora.

En el exterior de la iglesia (fig. 1), frente a la portada, se ubica una cruz de piedra con una fina línea incisa rodeando su contorno por el interior a modo de decoración, inserta en una columna también de piedra. Fue restaurada en el siglo XX y, según Echevarría, data del siglo XV¹⁵. Sin embargo, esta datación es incierta en la medida en que la cruz no presenta ningún tipo de decoración o elemento iconográfico, ni la datación aportada se apoya sobre ningún tipo de argumento, ni va acompañada de referencia alguna. También en el exterior, en el basamento del muro oeste de la nave, cerca del ángulo, se han inciso, en un momento difícil de determinar, tres pequeñas cruces (fig. 3). La de la derecha es la de mayor tamaño, tiene forma de cruz latina y aparece sobre un pedestal de tres gradas; a su izquierda se encuentra la más pequeña de las tres, también latina con brazos triangulares; y finalmente, la última es una cruz latina. Ninguna de las tres va acompañada de inscripción.

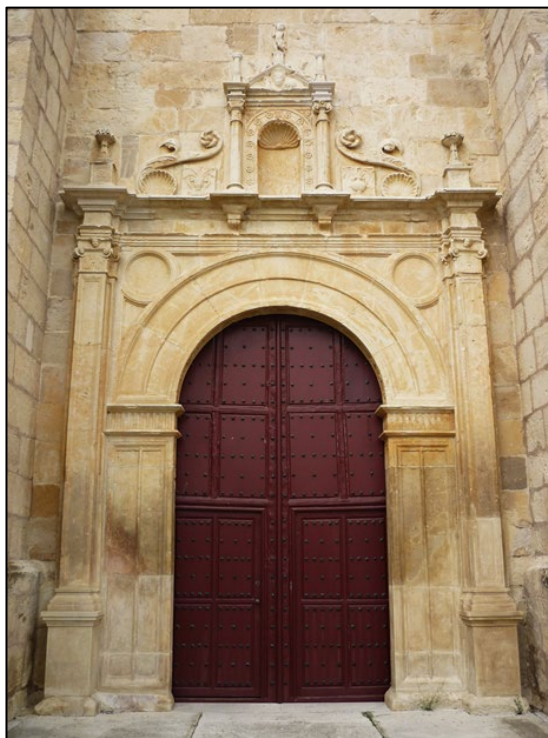
Fig. 2- Portada. Fotografía de la autora.

La piedra caliza es también el material constructivo de la portada, único acceso actual a la iglesia, que se inscribe en el lado sur, el de la Epístola, entre dos contrafuertes a la altura del primer tramo de la nave y cuyo muro no está realizado con mampuestos sino con sillares (fig. 2). Consta de un arco de medio punto, decorado en el interior con flores y flanqueado por dos machones con capiteles de volutas invertidas y una cabeza central a modo de decoración que sostienen un entablamento de molduras. En el espacio formado entre los machones laterales, el arco y el entablamento se inscriben dos círculos, mientras la parte superior presenta en ambos extremos fruteros sobre basas cuadrangulares y motivos vegetales sobre veneras y vasos en dos elementos cuadrangulares a los dos lados de una hornacina central. Esta última presenta un arco de medio punto, una venera en su parte superior y decoración floral en la parte externa, igual a la decoración del interior del arco de acceso. La enmarcan dos columnas cilíndricas de fuste acanalado con capiteles de igual decoración a los de los machones inferiores y mismo tipo de entablamento que el inferior. En esta ocasión el espacio entre machones, entablamento y arco aparece decorado con dos cabezas aladas de ángeles. Sobre el entablamento se ubica un frontón triangular en el que se inscribe el busto de Dios, con aura circular, el brazo derecho en gesto de bendición y el izquierdo sosteniendo el orbe terrestre. A ambos lados del frontón se sitúan dos columnas, recorren su parte superior motivos vegetales y corona su cúspide un angelote. De acuerdo a su estilo cabe encuadrarla en una fase del Renacimiento ligeramente posterior a la de la nave, pero los motivos de flores con los que está decorada la parte interior del arco de acceso y la parte externa de la hornacina superior son los mismos que los del arco toral, los machones que lo sostienen y las dos hornacinas del interior de la nave (véase más abajo y figs. 12, 15-16). El encuentro entre los sillares de este muro y los contrafuertes, los primeros apoyados sobre los segundos, indica que para la realización de la portada fue necesario tirar el muro previo. Esto significa que la

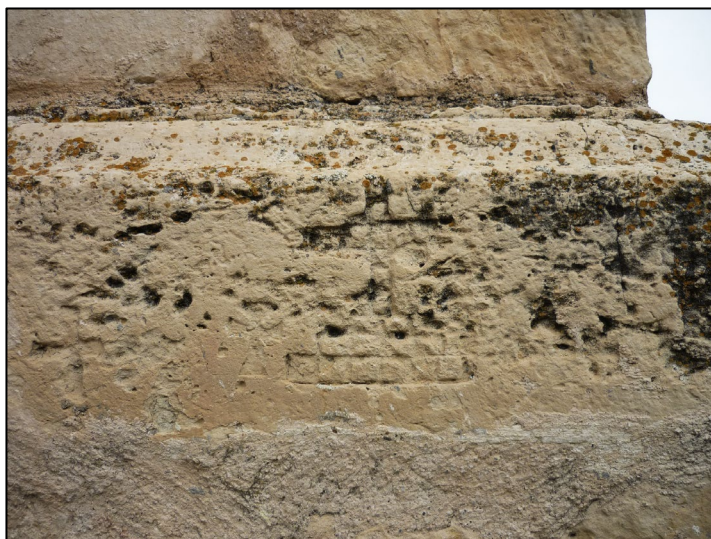
Fig. 3- Cruces inscritas en el muro oeste. Fotografía de la autora.

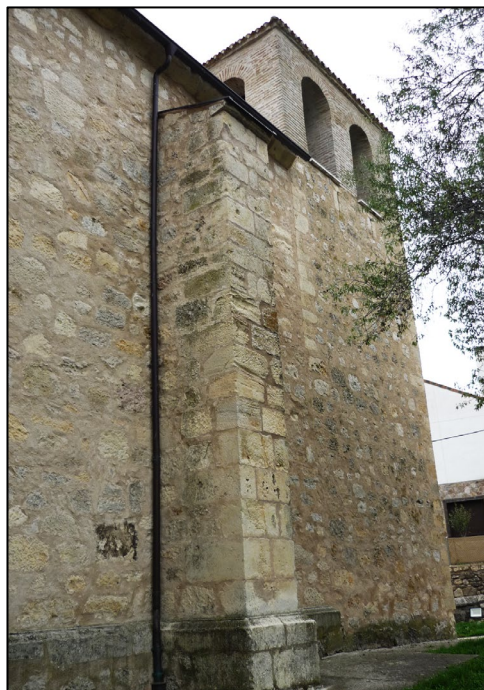
Fig. 4- Detalle de muros de torre y nave. Fotografía de la autora.

Como se ha señalado, la torre es el elemento más antiguo de los que componen la iglesia, aunque su fecha de construcción es desconocida. En base a la unión de los muros de nave y torre (figs. 4-5), los primeros apoyados sobre los segundos, es indudable que la construcción de la torre precedió a la de la nave. Otro dato que apoya esta interpretación es la ausencia en la torre de basamento, así como de sillares en todo su lienzo norte y en el lienzo sur hasta la mitad de su altura, lo que indica que su factura no pertenece al mismo proyecto constructivo de la nave. Estos datos inducen a concluir que el primitivo cuerpo de la iglesia asociado a la torre fue demolido para dar paso a la estructura actual, levantada a inicios del siglo XVI. La torre es un cuerpo cuadrangular realizado en mampostería con sillares en tres de sus ángulos hasta el nivel de la nave, a partir del cual se desarrolla el cuerpo de campanas realizado con un aparejo de ladrillo a sardinel (figs. 1, 4). En sus muros oeste y norte presenta una serie de

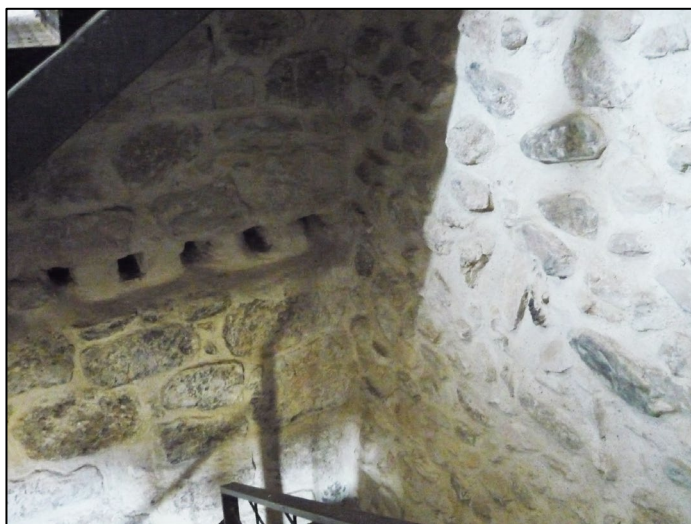
Fig. 5- Marcas de vigas en el interior de la torre. Fotografía de la autora.

aspilleras con dinteles de piedra en forma de arco dispuestas a alturas diversas que marcan los niveles originales del interior. Por sus características, el vano rectangular con dintel recto en el muro sur parece pertenecer a una fase constructiva posterior. Estas aspilleras podrían indicar que el propósito original de la torre fue defensivo, pero su sola presencia no es determinante para sostener esta afirmación¹⁶. De los niveles superiores que tuvo la torre solo quedan restos del primero de ellos, marcados por los espacios creados en los muros para insertar las vigas del entramado del primer piso (fig. 5) y por una de las aspilleras situada ligeramente por encima del nivel de este entramado, hoy perdido, en el muro norte. La cubierta es a cuatro aguas y, como en la nave principal, techada con tejas árabes. En el interior de la torre cabe distinguir tres zonas: el acceso, el cuerpo central y el cuerpo de campanas¹⁷. El acceso se realiza desde los pies de la nave central a través de una puerta inscrita en un arco rebajado situada sobre un escalón (fig. 10). El cuerpo central de la torre alberga en su parte inferior una hornacina decorada con pinturas de factura popular y unas escaleras en metal instaladas durante los trabajos de restauración de 2002 que conducen, por este orden, al coro, al espacio de sota-cubierta y al cuerpo de campanas.

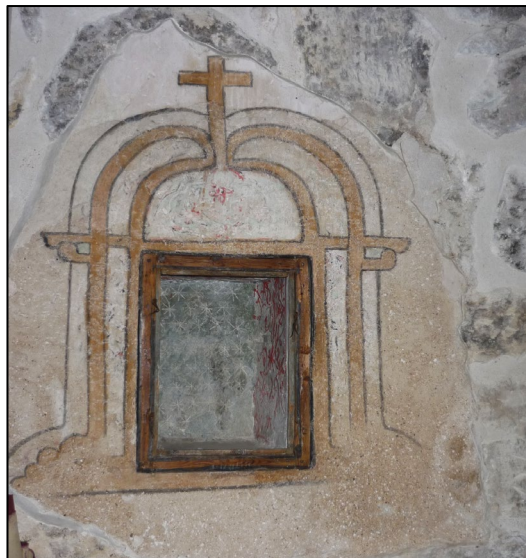
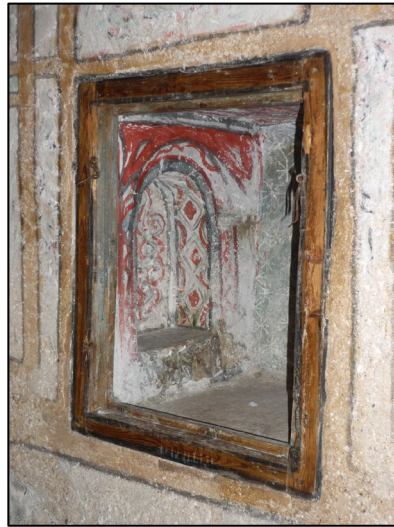
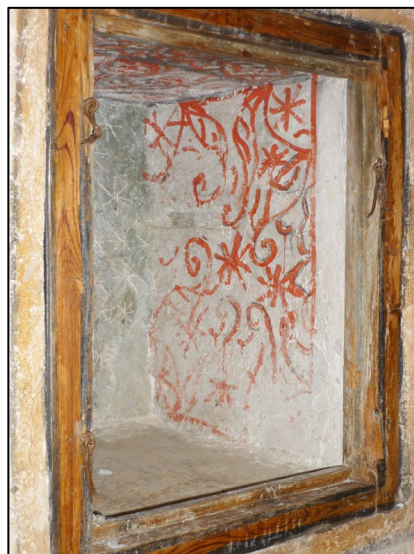
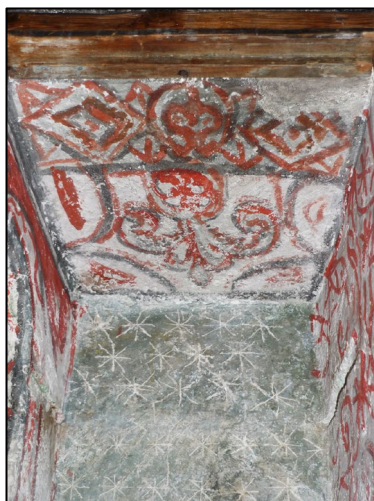
Fig. 6- Hornacina en el interior de la torre. Fotografía de la autora.

Fig. 7- Hornacina. Lateral izquierdo. Fotografía de la autora

Fig. 8- Hornacina. Lateral derecho. Fotografía de la autora.

Fig. 9- Hornacina. Parte superior. Fotografía de la autora.

La hornacina del piso bajo (figs. 6-9) tiene forma cuadrangular y decoración pintada tanto en su parte interna como externa que, según los estudios realizados por el equipo de restauración, fue realizada con una técnica magra que podría ser temple¹⁸. Al exterior (fig. 6) se encuentra enmarcada por dos gruesas líneas marrones delimitadas en negro que componen una suerte de arco rematado por una cruz latina. Entre esta cruz y el vano, enmarcado en madera, se ha decorado el espacio entre las líneas con motivos geométricos y florales en rojo, verde, negro y blanco, muy desgastados. En el interior (figs. 7-9) se han utilizado los mismos colores que en el exterior, a excepción del marrón que solo aparece en la zona externa. Los motivos son volutas, líneas onduladas, palmetas, rombos y asteriscos o estrellas pintados sobre fondo claro, excepto en la pared del fondo que es azul verdoso y las estrellas o asteriscos han sido incisos en lugar de pintados. El lateral izquierdo (sur) (fig. 7) presenta una hornacina más pequeña de arco de medio punto también con decoración. Tanto la base de esta hornacina menor como la de aquella que la contiene no presentan decoración alguna. En las paredes laterales de la hornacina mayor y a dos tercios de su altura se advierten unos rebajes horizontales de unos 2 cm de ancho que van desde el punto central hasta la pared del fondo y que son previos a la decoración puesto que esta los cubre (figs. 7-8). Podría tratarse de muescas realizadas para la inserción de un pequeño estante. En base a su decoración, de factura popular, es posible inscribir esta hornacina en el mismo período en que se construyó la fase más antigua observable en el resto de la nave o en una fase inmediatamente posterior, en un rango de fechas bastante amplio¹⁹. La documentación escrita²⁰ y las últimas obras de restauración confirman que en la planta baja de la torre se ubicaba la pila bautismal (fig. 10), al menos desde 1653 — cuando se la menciona por primera vez— hasta su traslado a finales del siglo XX. Estos datos apoyan la datación propuesta para la hornacina y señalan un *terminus post quem* alrededor de mediados del siglo XVII para, al menos, su decoración, e indican que su función fue seguramente la de conservar los óleos para este sacramento, así como que estuvo en uso durante el tiempo en el que la pila ocupó este espacio en la torre. Un dato que apoyaría esta interpretación es el marco externo en madera (figs. 6-8), bien conservado, que presenta aún los restos de lo que parecen ser tres bisagras de clavija metálicas para dos puertas, lo que indica que la hornacina fue usada para contener elementos que debían ser preservados.

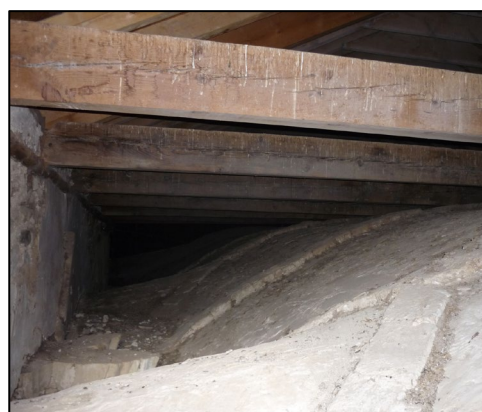
Fig. 11- Espacio de sota-cubierta. Fotografía de la autora.

Continuando en sentido ascendente y excluyendo el coro que forma parte de la nave, en el espacio de sota-cubierta (fig. 11) pueden observarse la parte superior de la bóveda de la nave central realizada en ladrillo, el interior de la cubierta exterior que se apoya sobre los muros laterales y los restos de los arcos renacentistas que fueron seccionados en una fase constructiva que podría datarse en torno a mediados del siglo XVIII (véase más abajo). Finalmente, el campanario, realizado en ladrillo (fig. 1), se abre al exterior por ocho vanos de dimensiones desiguales rematados en arcos de medio punto. El muro norte alberga en su vano septentrional el yugo en madera de una campana desaparecida y en el meridional, la única conservada. Esta presenta decoración floral en una cenefa en su parte superior, bajo el tercio; mientras en su parte inferior, en el medio pie y también entre molduras, la inscripción: «REDUEÑA (MADRID)». La documentación parroquial conservada en el archivo municipal señala que entre finales del siglo XVI y a lo largo del XVII la torre contaba con varias campanas y que estas tuvieron que ser reparadas en varias ocasiones. En 1598 se gastaron 2.332 mrs. en «aderezar» una de ellas y 560 mrs. en comprar sogas de cáñamo para todas las existentes²¹. En 1659 tuvieron que invertirse 170 mrs. en arreglar una campana²², mientras en los años 1660, 1677 y 1678 se emplearon 72 mrs., 30 rs. y 42 rs., respectivamente, en «pegar» los badajos de una campana²³ y en 1662 se compraron sogas de cáñamo para varias campanas por valor de 186 mrs.²⁴. Además, hacia 1602 la iglesia contaba, según un listado de bienes, con «dos campanas grandes buenas que están en la torre»²⁵. Este listado carece de fecha, pero podría datarse entre el día de San

ábside mediante dos machones que en base a su morfología y decoración en relieve de flores y caras cabe datar en una fase temprana del Renacimiento (fig. 12). En la zona inferior del machón derecho (sur) se aprecian tres conchas símbolo del Camino de Santiago (fig. 13), uno de cuyos ramales transcurre por Redueña enlazando Torrelaguna con Venturada. La cubierta interior actual de la nave central es una bóveda de cañón realizada con ladrillo que presenta seis lunetos parabólicos (figs. 11, 14), tres a cada lado, enyesada y pintada de blanco, que fue realizada en el Barroco. En el exterior, la techumbre se desarrolla a dos aguas y está cubierta con tejas árabes. Esta bóveda ha sustituido a la anterior de la que aún pueden observarse en la zona de transición con el ábside (fig. 12) los arranques de los arcos ojivales que la sostenían y un único arco completo, también ojival, que fue recuperado en los últimos trabajos de restauración, el arco toral, cuya decoración es la misma que la de los machones sobre los que se apoya. También pueden observarse los arranques de estos arcos, segados, en la zona de sota-cubierta a la que se accede desde la torre (fig. 11).

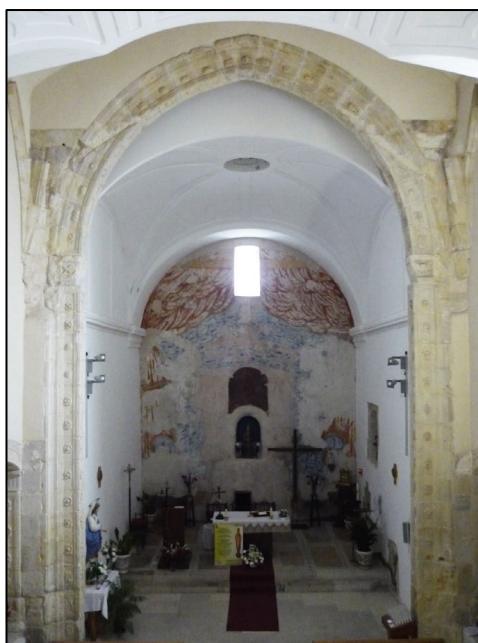
Fig. 12- Arco toral y presbiterio. Fotografía de la autora.

Por su parte, el ábside, de planta cuadrangular, alberga el altar mayor y está situado en el extremo este de la iglesia (fig. 12). Está cubierto con una bóveda vaída con linterna, ahora ciega, pero recibe iluminación de una ventana rectangular situada en el muro este. Desde el exterior puede apreciarse que no se asienta sobre un zócalo—como sí lo hace la nave central—, que los aleros de ábside y nave son discontinuos, que la factura de los sillares en el ábside es de peor calidad y que su cubierta exterior es a tres aguas. De todo ello se deduce que se trata de una fase posterior a la construcción del cuerpo de la iglesia como confirma la documentación escrita (véase más abajo). En su muro sur se conservan una ventana y una aspillera bajo la anterior, hoy canceladas. Los últimos trabajos de restauración sacaron a la luz en este muro sur

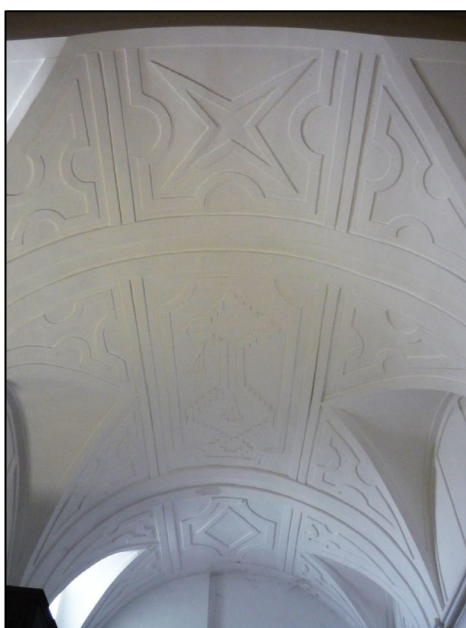
Fig. 14- Bóveda de la nave. Fotografía de la autora.

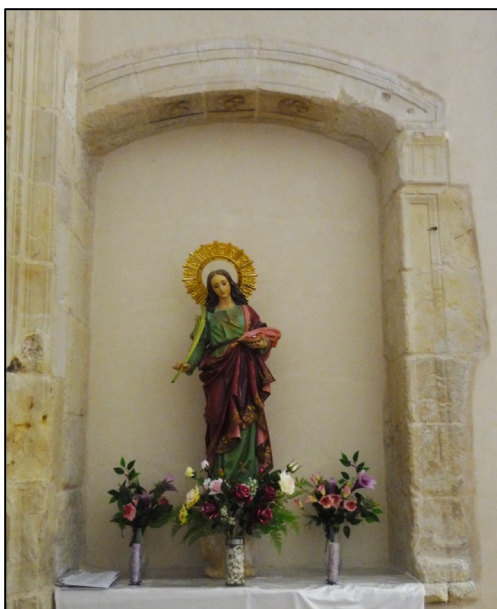
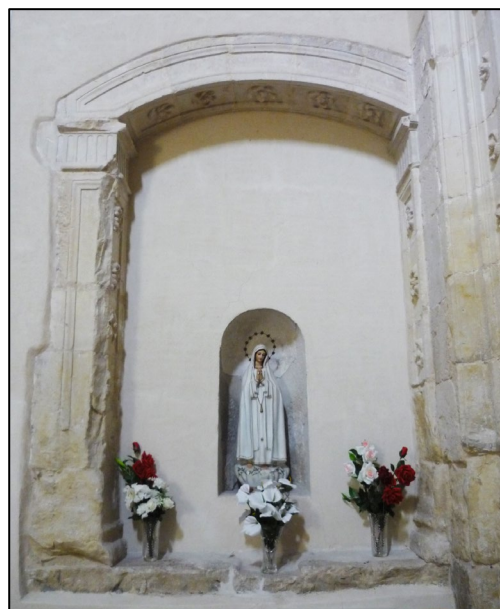
Fig. 15- Hornacina en el lado de la Epístola. Fotografía de la autora

Fig. 16- Hornacina en el lado del Evangelio. Fotografía de la autora

lados del Evangelio y de la Epístola³⁴, se localizan dos hornacinas realizadas en piedra con arcos rebajados (figs. 15-16) adosadas por un lateral a los machones que sostienen el arco toral. Como él presentan la misma decoración de flores en la parte interna del arco, por lo que cabe sostener que pertenecen a la misma fase constructiva. Gracias a una descripción de Redueña de finales del siglo XIX se tiene noticia de la existencia de otros altares aparte del mayor, los de San Matías, del Santísimo Cristo de la Salud, de Santa Lucía y de la Virgen de las Candelas, pero la fuente no indica su ubicación³⁵ y en el estado actual de la iglesia es difícil aventurar una hipótesis al respecto.

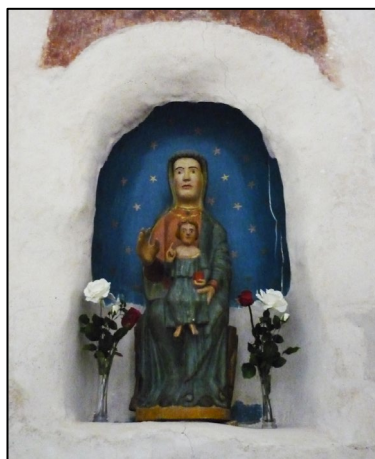
Fig. 17- Escultura de la Virgen. Fotografía de la autora.

un vano en su parte inferior cuya función es desconocida³⁶ (véase más abajo). En lo que seguramente es un vano condenado convertido en hornacina de arco de medio punto en el muro este del ábside, detrás del altar mayor, se ubica una talla en madera policromada (figs. 12, 17) y estilísticamente románica que representa a la Virgen sosteniendo al niño sobre sus rodillas y la mano derecha alzada en gesto de bendición³⁷. Según información de los vecinos, fue trasladada hasta aquí en fecha desconocida desde la ermita de Nuestra Señora de las Viñas, localizada en el cementerio. El muro en el que se inscribe esta hornacina (fig. 12) presenta restos de decoración pintada en los que aún pueden apreciarse las huellas de un pequeño retablo pintado alrededor de la hornacina y la ventana y de un pabellón de decoración de cortinajes que cabría datar estilísticamente en el Barroco.

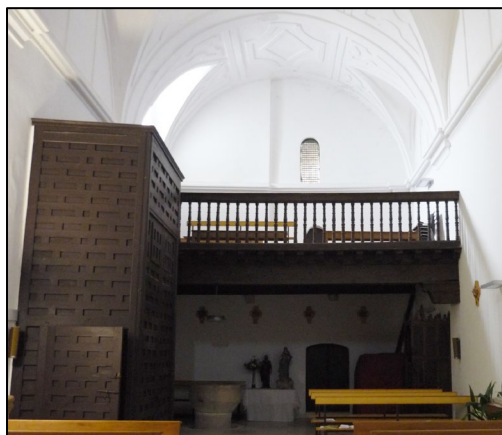
Fig. 22- Coro. Fotografía de la autora.

El coro (fig. 22) se localiza a los pies de la nave y se trata de una estructura elevada sobre una gran viga sostenida por ménsulas de madera. Como se ha visto, actualmente el acceso se realiza desde el interior de la torre después de que en la última restauración se retirara la escalera que conducía a él desde el interior de la nave y que se encontraba adosada al muro sur (véase más abajo). Según varias anotaciones en el registro parroquial de defunciones, la ubicación actual del coro no siempre fue esta. En 1595 Pedro Negrete fue enterrado «en el coro a la entrada de la sacristía»⁶⁰, en 1598 Diego de la Plaza fue sepultado «debajo [de] los escaños del coro»⁶¹ y en 1599 María González tuvo una sepultura «dentro del coro a la parte de la Epístola»⁶². Sobre María González no hay más información relevante en la documentación municipal, pero Pedro Negrete y Diego de la Plaza estuvieron implicados en el censo al quitar que suscribió Redueña en 1580 para recomprar el pueblo de manos de Melchor de

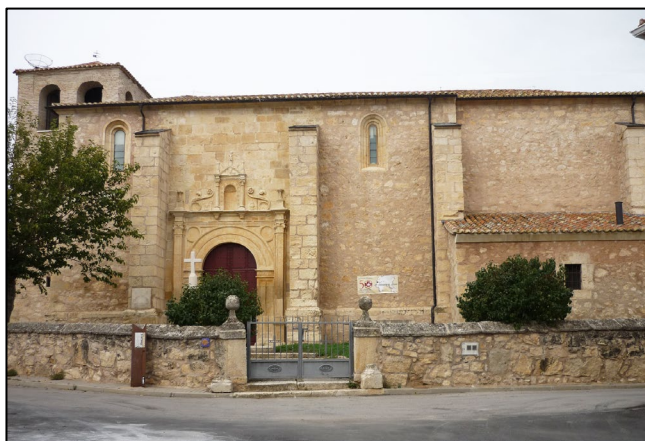
Fig. 23- Vista general desde el sur. Sacristía a la derecha de la imagen.
Fotografía de la autora

Por último, la sacristía es un cuerpo añadido por el exterior al muro sur del ábside (fig. 23). Está también construida en mampostería con sillares en las esquinas, lo que da una cierta uniformidad al conjunto, pero pertenece a una fase constructiva posterior a la de la nave, de la segunda mitad del siglo XVIII. Sin embargo, como se ha visto, a finales del siglo XVI la iglesia contaba con una sacristía que por su cercanía al coro debía localizarse en la zona del presbiterio, ubicación confirmada por un documento del siglo XVIII (véase más abajo).

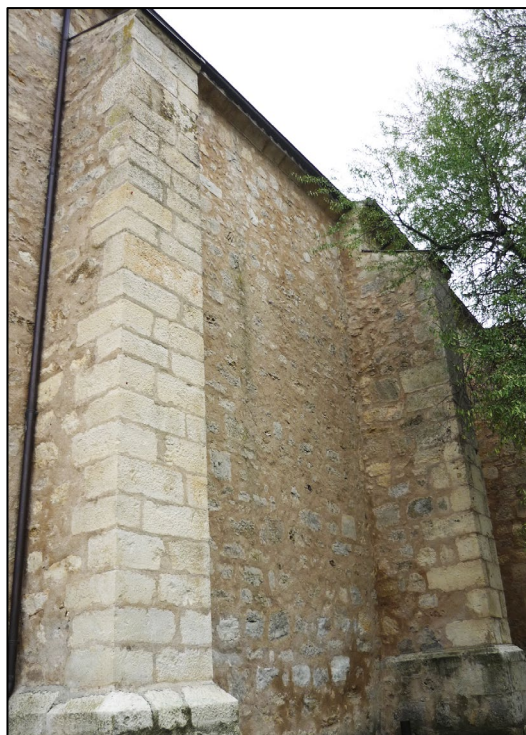
Fig. 24- Contrafuerte del presbiterio. Fotografía de la autora.

Además de la sacristía, son aún visibles otros elementos menos llamativos de estas obras, así como algunas de sus actuaciones. Entre los primeros se cuentan el contrafuerte norte del presbiterio (fig. 24), la bóveda de la nave con sus cuatro lunetos —dos en las ventanas y otros dos opuestos a ellas— y sus fajas (fig. 14), la bóveda de camones del presbiterio, el arco toral del mismo en su lado este, la ventana también de su muro este (fig. 12), la linterna y el acceso al coro por la torre. En cuanto a las actuaciones destaca la roza practicada en el arco toral para apoyar por un lado la bóveda de la nave (fig. 12) y por otro, la de camones del presbiterio.
