ARQUEOLOGÍA Y RESTAURACIÓN ARQUITECTÓNICA: EL CASO DEL MONASTERIO DE SANTA MARÍA LA REAL (AGUILAR DE CAMPOO, PALENCIA)¹

PEDRO MATESANZ VERA
Estudio de Arqueología. Madrid

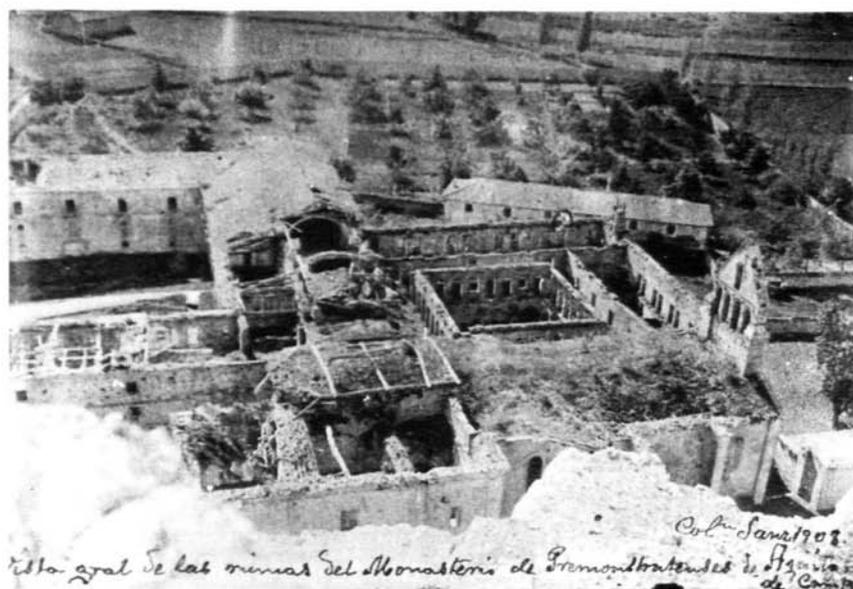
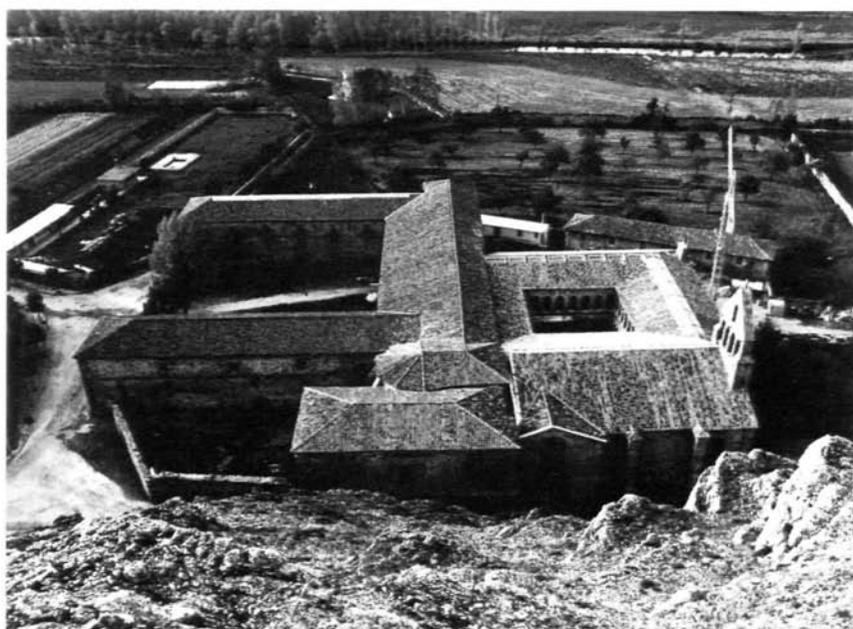
Figura 2. a) Aspecto ruinoso del monasterio en 1908. Foto: Col. Sanz. b) El monasterio en 1984. Foto: J. L. Alonso

a) Ruina: El monasterio comenzó a sentir la falta de conservación periódica, el deplorable estado del edificio es patente en documentos gráficos de la época (Fig. 2a), en los cuales se puede observar cómo los tejados y algunas cubiertas están derruidas. Este estado es también constatable posteriormente en la fotografía aérea de 1956 (vuelo americano).

Hay que esperar al año 1978 para que se acometa la **tercera** intervención. Se trata de la segunda restauración, más dilatada en el tiempo que la realizada por A. Arenillas (al parecer aún no han concluido los trabajos), llevada a cabo por José M.^a Pérez (Fig. 2b). Esta actuación restauradora se acomete con otra filosofía, más seria y rigurosa que la anterior. Se mantuvieron criterios correctos en el tratamiento de ciertos paramentos y en el de los capiteles del claustro, sin embargo en lo que se refiere a la relación con la arqueología hay que constatar que, en general, el desinterés y, en ciertos momentos, el obstruccionismo han sido palpables. Las repercusiones en la arqueología de esta tercera acción restauradora en general han sido negativas: en las fases de pavimentación de refectorio, cocina, cilla, capilla del Cristo, zona de entrada previa a la capilla del Cristo e iglesia, jamás ha habido supervisión por parte de la dirección de las excavaciones arqueológicas (1978-1991). En todas esas zonas quedaron áreas en reserva (sin excavar) que, *a posteriori*, nos informaron, fueron removidas sin control arqueológico alguno. La cantidad ingente de zanjas realizadas en el monasterio, para diferentes fines como las acometidas de agua y luz, tampoco han sido supervisadas. En diversas zonas en que, casualmente, se ha podido excavar con posterioridad a la realización de zanjas, se ha constatado el destrozo que las mismas produjeron. En zonas limítrofes a las dependencias centrales del monasterio (adquiridas por el Centro de Estudios del Románico), al oeste de la cilla, se realizaron zanjas sin control.

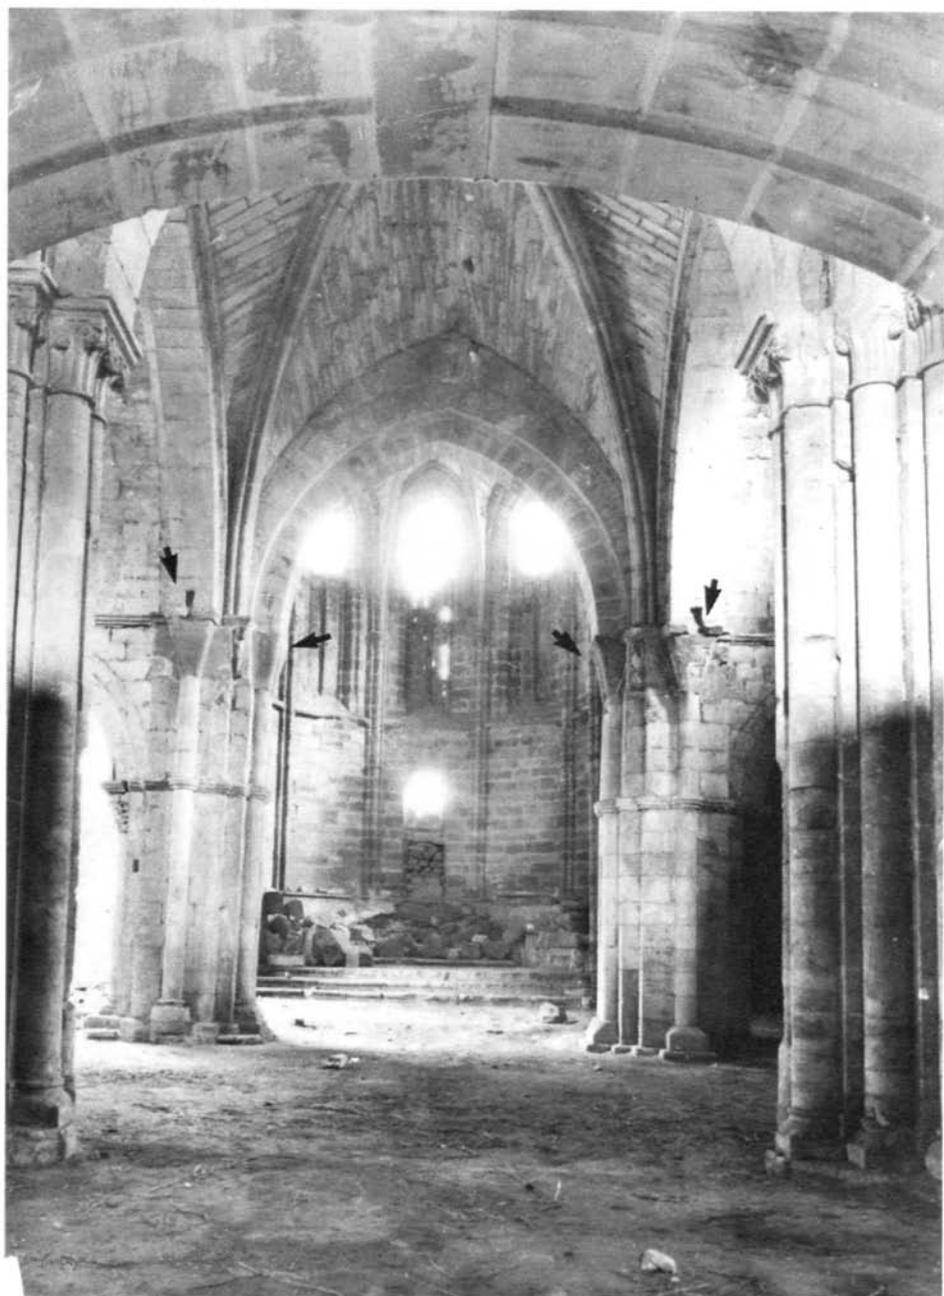
Figura 3. Vista general de la iglesia desde el oeste. Las flechas indican los capiteles que fueron desmontados. Foto: Archivo Mas

b) Expolio controlado: A finales del s. XIX (1871) se desmontó parte de los capiteles más representativos (Fig. 3) (según los criterios de la época) y fueron trasladados al Museo Arqueológico Nacional (Bravo y Matesanz, 1986, 19). Aunque no vamos a entrar en disquisiciones, hay un hecho claro: no es aconsejable descontextualizar ciertos elementos y menos de manera tan poco afortunada como en este caso, pero también debemos decir que, viendo el proceso de ruina implacable que siguió, hay que pensar que posiblemente ese grupo de capiteles se salvó de su desaparición, destrucción o rotura.

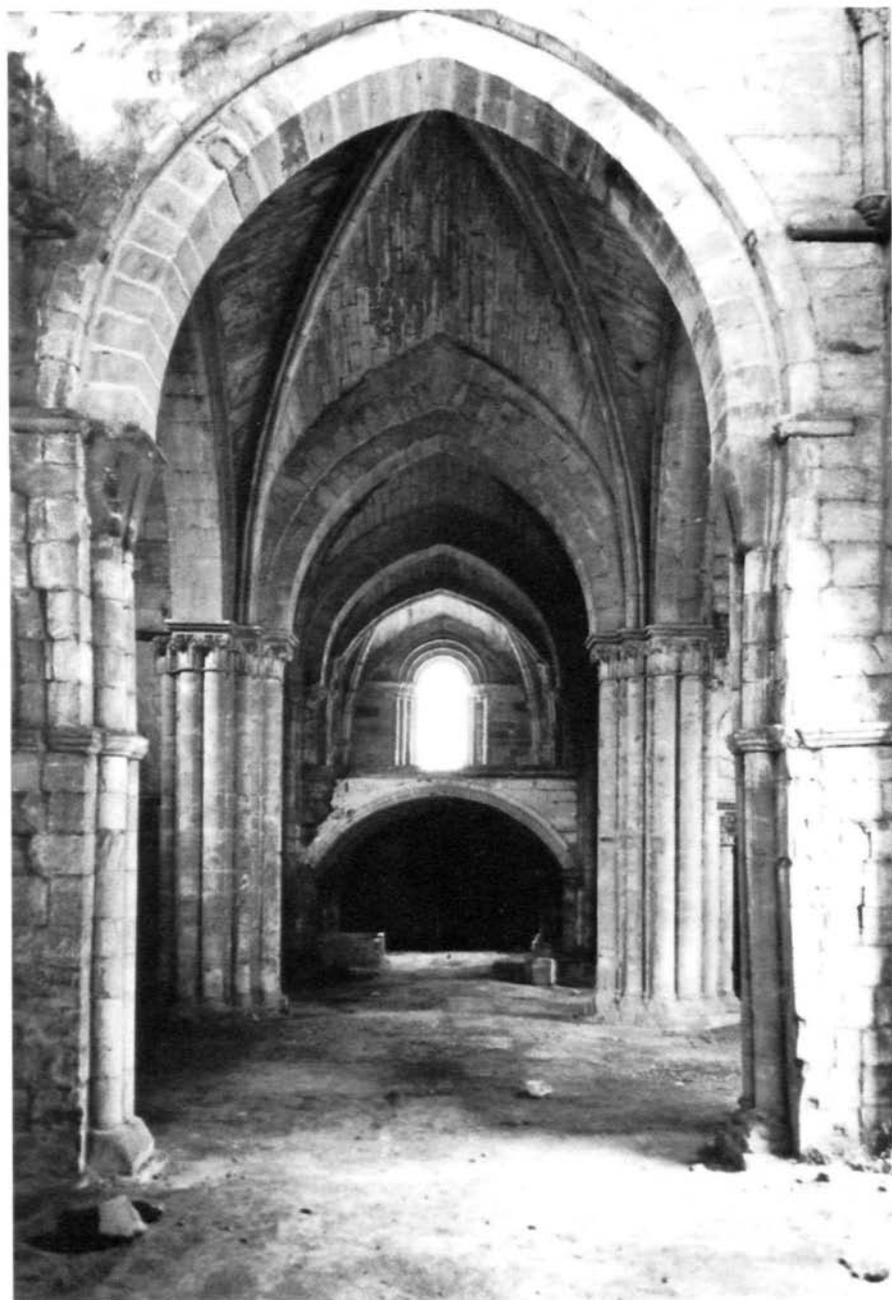
Figura 5. Vista general de la iglesia desde el este. Al fondo puede verse el coro desaparecido.
Foto: Archivo Mas

En el interior de la iglesia fue desmontado un coro (ya referido anteriormente), ubicado en los dos últimos tramos hacia el oeste, ocupando las naves central y lateral sur (Fig 5), y que podríamos situar cronológicamente en el s. XVI.

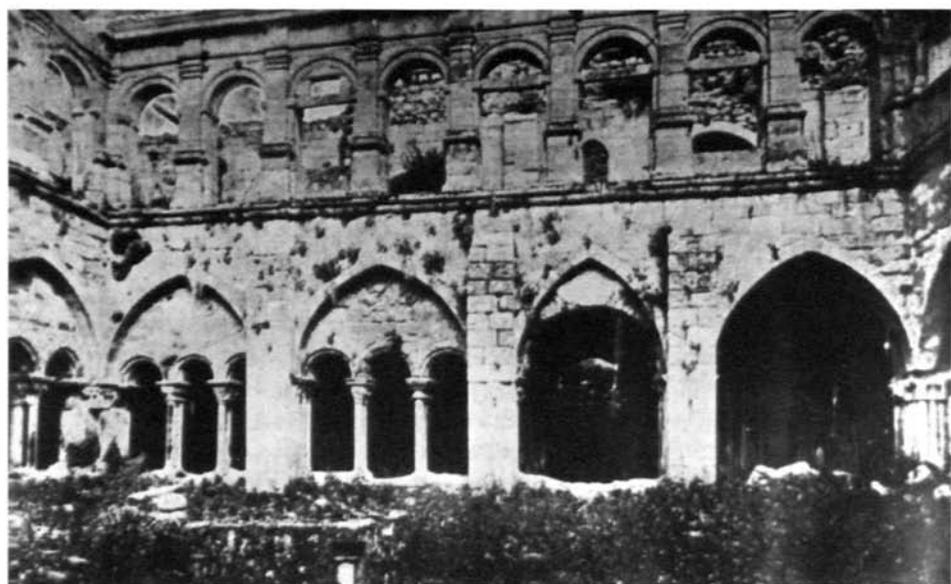
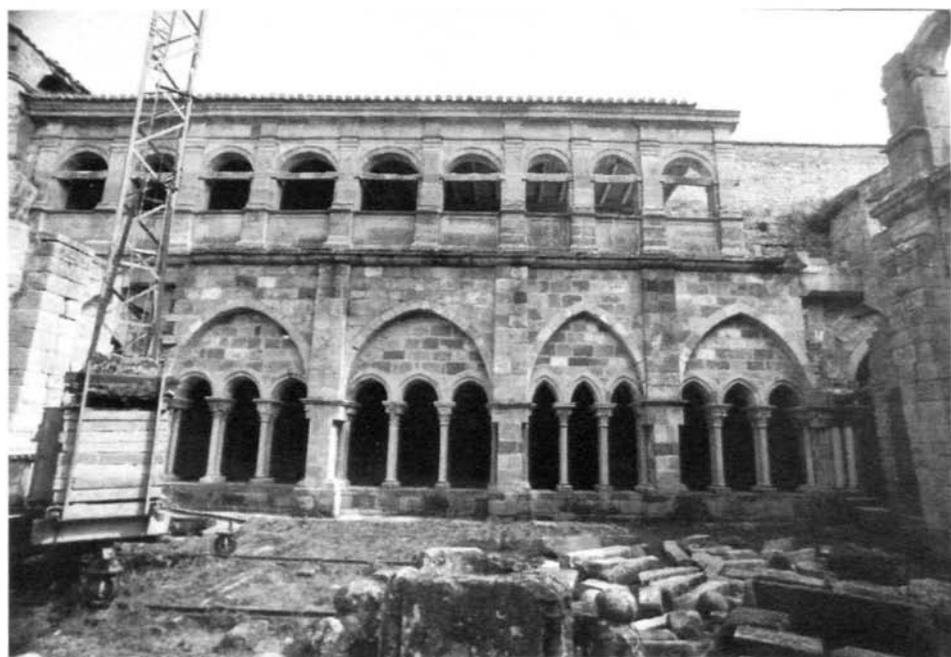
Figura 6. a) Aspecto de la fachada este del claustro en 1900. b) Aspecto de la fachada este del claustro tras la intervención de A. Arenillas (1978). Foto: L. Caballero

En el proceso de montaje cambió la estructura original en cuanto a la forma de los arcos, convirtiendo arcos de medio punto en apuntados o ligeramente apuntados con concepciones puristas absolutamente equivocadas. Los contrafuertes fueron convertidos en pilastras que intentaban homogeneizarse con la planta alta del s. XVII. Un nuevo error fue la introducción, de manera indiscriminada, de piedra arenisca de color rojizo que no tiene nada que ver con el resto de la fábrica del monasterio. Los capiteles originales fueron desmontados y sustituidos por burdas copias «pseudorrománicas» y los fustes de piedra arenisca reemplazados por otros de *uralita* (Fig. 6b).

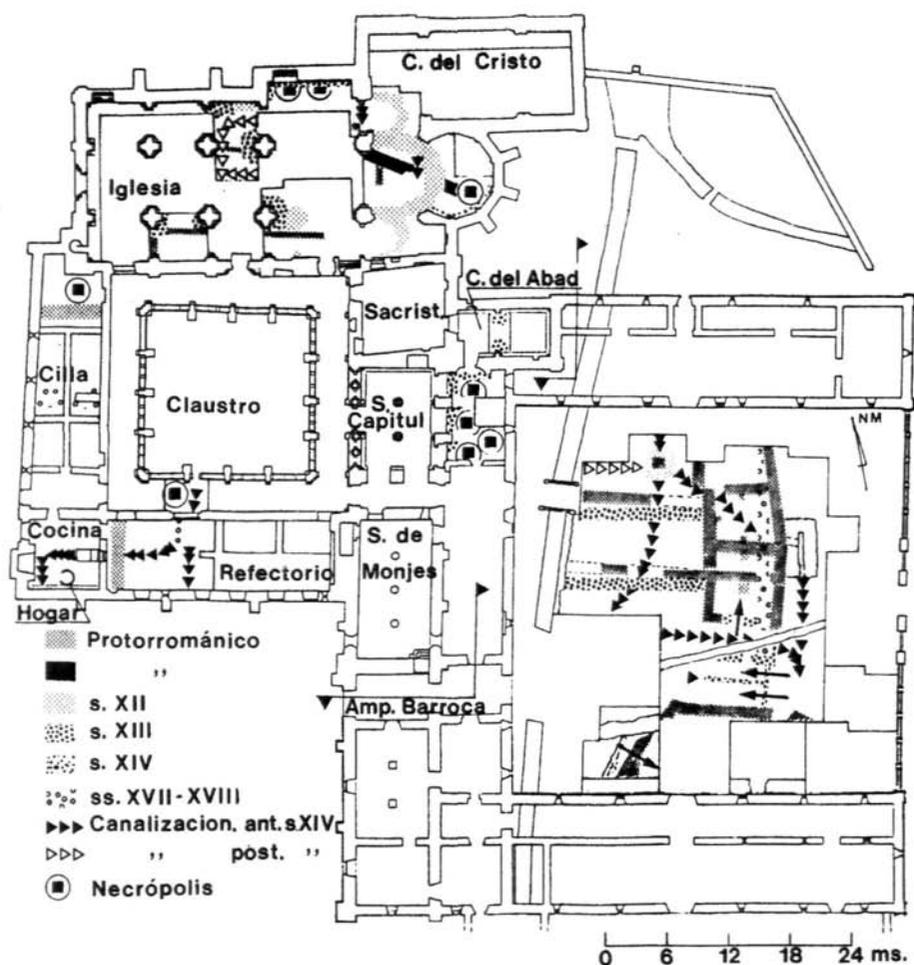
Figura 7. Plano general esquemático del monasterio con las zonas de intervención arqueológica

Paralelamente al proceso de restauración se inician las excavaciones arqueológicas. Las distintas campañas se han centrado en cocina, refectorio, cilla, corredor sur del claustro, iglesia, capilla del Abad, entrada y patio de acceso del monasterio (Fig. 7).

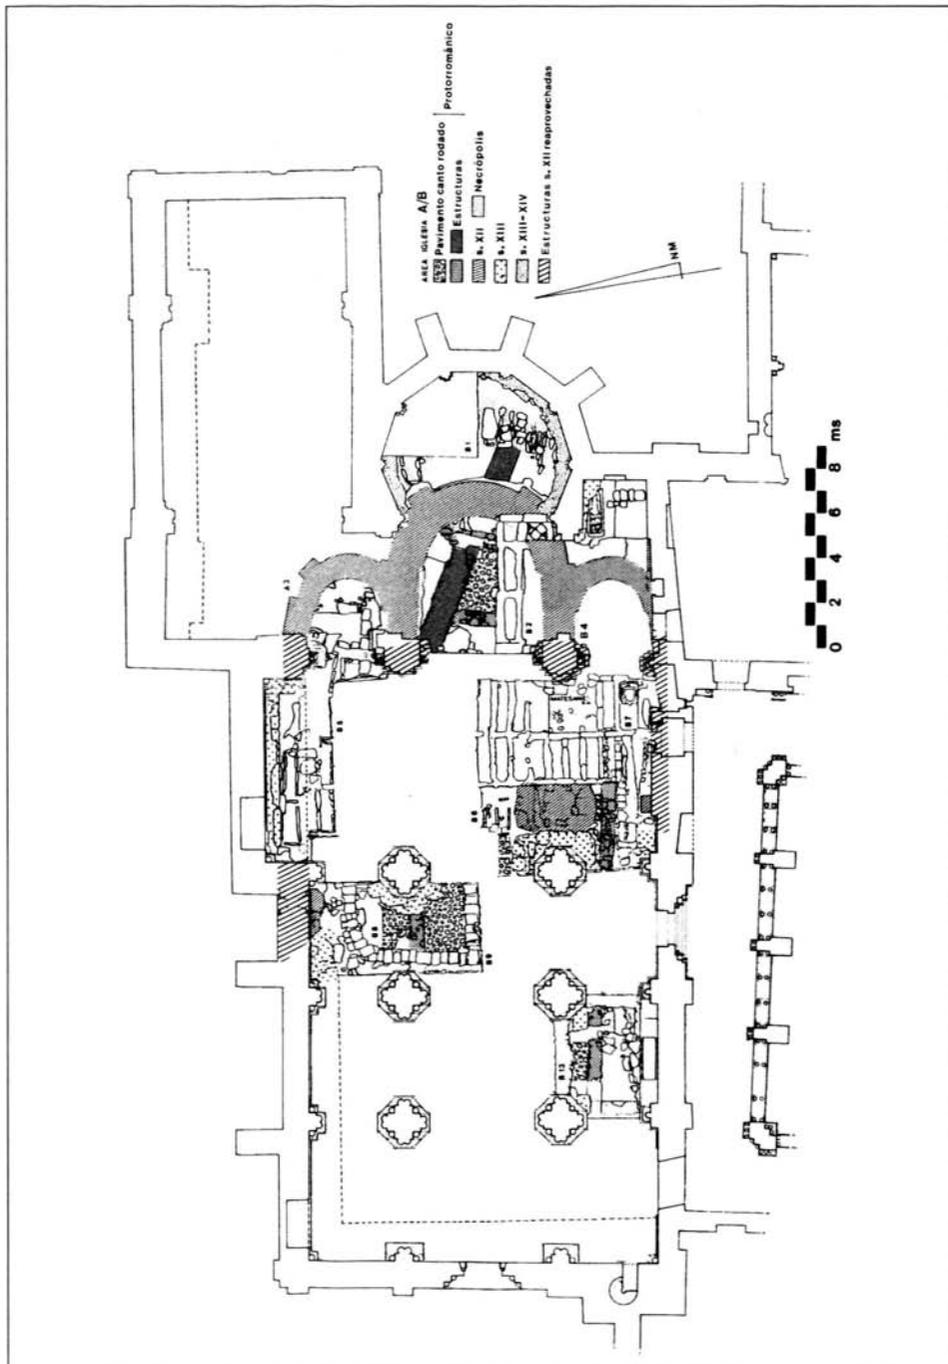
Figura 8. Plano de la iglesia con los datos aportados por la excavación arqueológica

Para una mejor comprensión se plantea explicar la iglesia de oeste a este y de norte a sur, comenzando desde el tramo B-8 (siendo la zona excavada más al oeste junto al paramento norte) (Fig. 8), en donde localizamos la zona de rotura de la iglesia románica y el comienzo de la continuación de la primera premonstratense. En esta zona, en el paramento interior, hay una ventana abocinada situada muy próxima al pilar izquierdo de la que teníamos sospechas en cuanto a su pertenencia a la iglesia previa ya detectada por Lampérez (1930, 408). Su proximidad al mencionado pilar, el arco cortado por una imposta decorada y el hecho de que sus características formales que difiriesen de las ventanas representadas en el monasterio, así nos lo confirmaban (Fig. 9a y b). Añadidas a los datos anteriores, las excavaciones arqueológicas acabaron por ratificar las sospechas existentes a ese respecto.

En el sur, en la zona B-4, se halló el ábside sur de la iglesia románica, pudiéndose comprobar la superposición de los niveles premonstratenses sobre los románicos (Fig. 13a y b). El ábside trababa con el pilar sur, siendo unitario (Fig. 14). También se constató cómo el ábside lateral sur románico encajaba con el pilar adosado al paramento sur (Fig. 13a). No obstante, esta zona también había sido transformada considerablemente durante la intervención restauradora de los años sesenta-setenta; la inclusión de una gran plancha de hormigón había ocultado parte del zócalo del pilar sur del arco triunfal. Desde aquí se pudieron seguir los muros románicos (paramento sur, hacia el oeste) por debajo del arcosolio situado en la zona B-7 (Fig. 8 y Fig. 15). Este arcosolio se ubica junto a una de las puertas de entrada a la iglesia premonstratense, donde fueron localizados también los restos de otra puerta que correspondería a la iglesia románica y que daría pie a una escalera que conduciría a una posible torre. Todo esto explicaría el considerable grosor del muro en esa zona. Más hacia el oeste se descubrió el soporte de un pilar adosado al paramento sur (Fig. 8 y Fig. 16 a y b, con flechas) que se correspondía con la plataforma de cimentación del pilar oeste del arco toral sur (Fig. 8 y Fig. 16a y b con flechas) que, a su vez, se relacionaba con el pilar sur del arco triunfal.

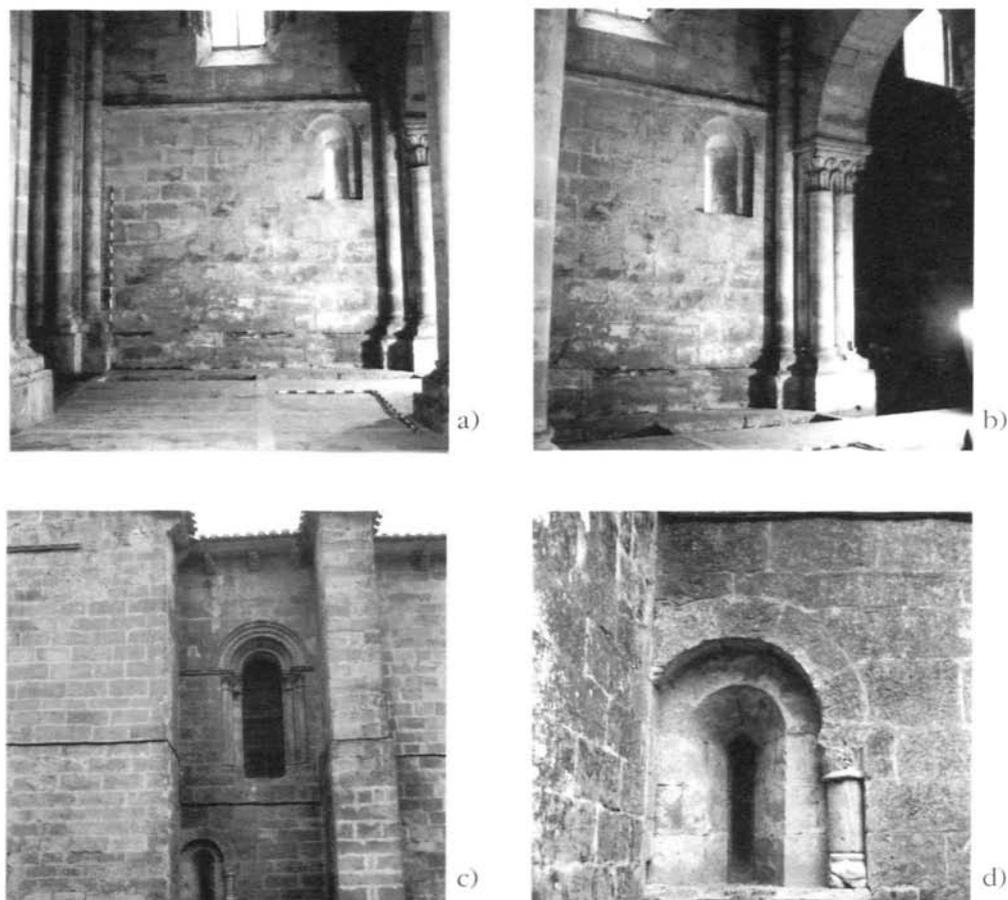
Figura 9. a) Paramento norte en zona B-8 (interior). Vista del muro románico con la ventana abocinada a la derecha. b) Detalle del paramento anterior desde el suroeste. c) Paramento norte correspondiente a la zona B-8 al exterior. d) Detalle de la ventana románica al exterior. Fotos: P. Matesanz

Volviendo al tramo de paramento norte en B-8, se observa que la pilastra se adosa y rompe en parte al mismo, especialmente al zócalo o faja resaltada en la zona inferior de la pared, rematada en su parte superior por una pieza moldurada (de bocel con dos líneas incisas), que, por cierto, no aparece en ninguna otra parte del edificio, a excepción de la que se localiza en el paramento sur perteneciente también a la iglesia románica. Observábamos también que después de esta pilastra había una brusca interrupción sin solución de continuidad. La interpretación de esta cuestión se vio agravada, además, por la existencia de unas piezas molduradas (colocadas durante la intervención de Arenillas) en piedra arenisca de color claro que nos impedían comprobar como continuaba el paramento en esa zona (Fig. 10a) (zona B-5, esquina noroeste, Fig. 8). Al desmontar un añadido en la zona baja de la pilastra pudimos comprobar que, en línea con el muro románico de B-8, sobresalía un sillar que se ponía perfectamente en relación con el mismo (Fig. 10b). A todo ello había que añadir que en el exterior se podían constatar diversos detalles que se observaban en el interior con respecto al paramento románico: la ventana con arco de medio punto, al exterior, estaba parcialmente oculta por parte del muro premonstratense (Fig. 9c y d); esto nos indicaba que, con toda seguridad, el paramento románico continuaría hacia el este sin inflexiones (hacia esta posibilidad también apunta el sillar, a que antes hacíamos referencia, que sobresalía junto a la pilastra).

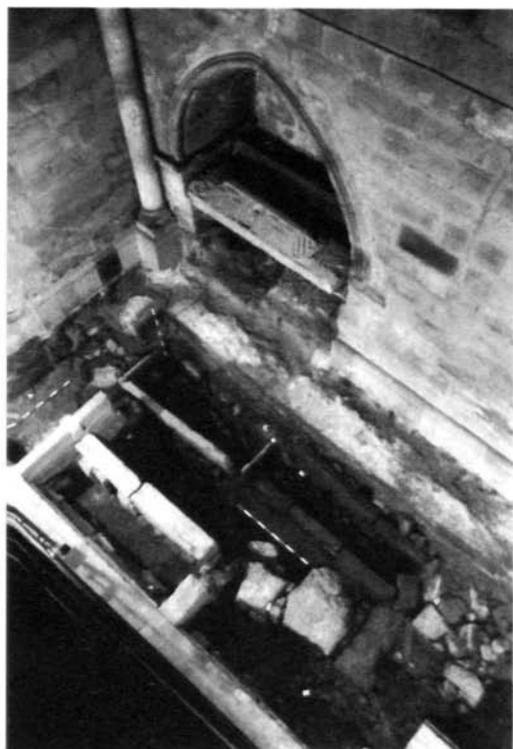
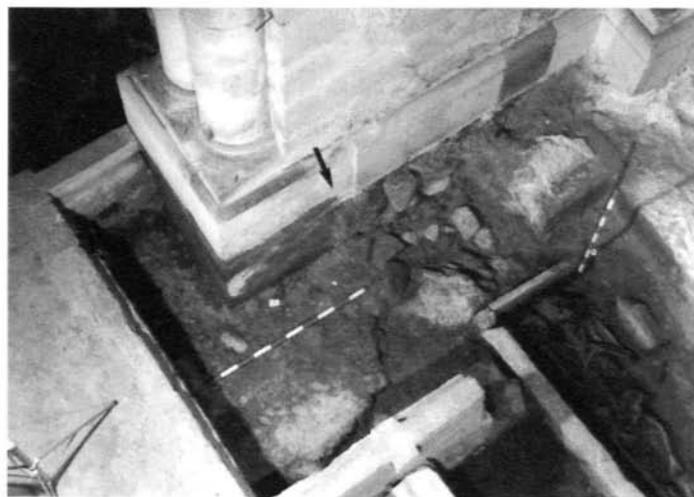
Figura 10. a) Vista de la zona B-5 desde el sureste. b) Detalle de la esquina noroeste de la zona B-5, en donde se observa el arranque del sillar del muro románico (con una flecha). Fotos: P. Matesanz.

La existencia en el interior, en la zona B-5, de bloques de piedra caliza aislados nos hace pensar que pueden corresponder a los restos de la cimentación del muro románico o bien a una cimentación antigua reutilizada en época románica, pues su estructura podría considerarse arcaica (Fig. 10a).

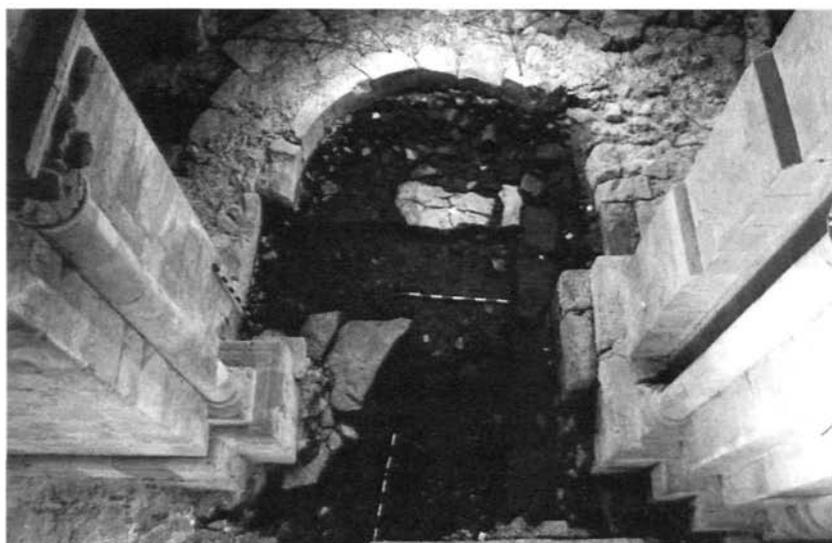
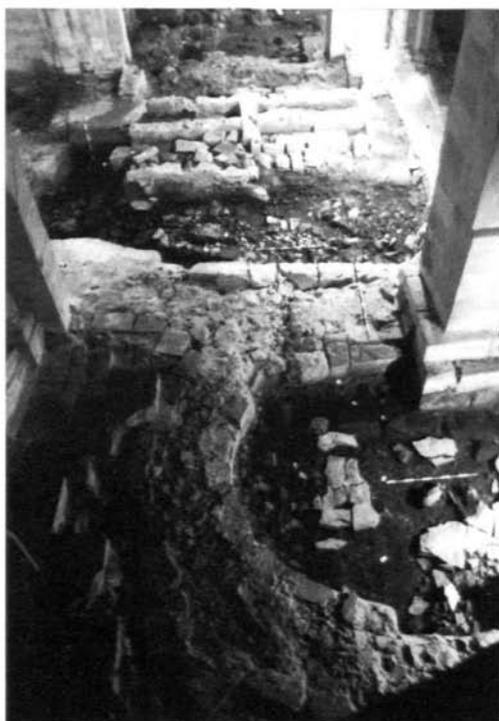
Figura 11. a) Vista del ábside lateral norte. b) Vista desde el norte de los ábsides de la cabecera románica. En primer término el ábside lateral norte en su conexión con el pilar norte del arco triunfal. Fotos: P. Matesanz

A continuación del pilar, hacia el este, esa zona se ampliaba debido a la formación del espacio del transepto de la primera iglesia premonstratense y, posteriormente, por la construcción de la capilla del Cristo. La falta de indicios en paramentos se suplió con el descubrimiento del ábside románico lateral norte (Fig. 8 y Fig. 11a) que encajaba perfectamente con el pilar antes citado y con uno de los pilares del arco triunfal de la iglesia románica, concretamente el norte (trasformado por la construcción de la 1.^a iglesia premonstratense, al tener que adaptar el pilar a los empujes de las nuevas bóvedas) (Fig. 11b).

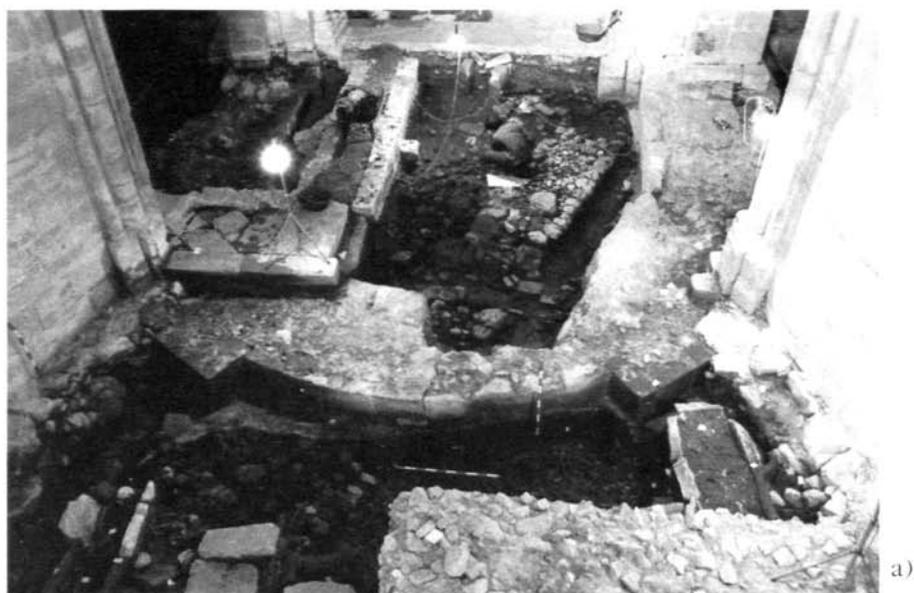
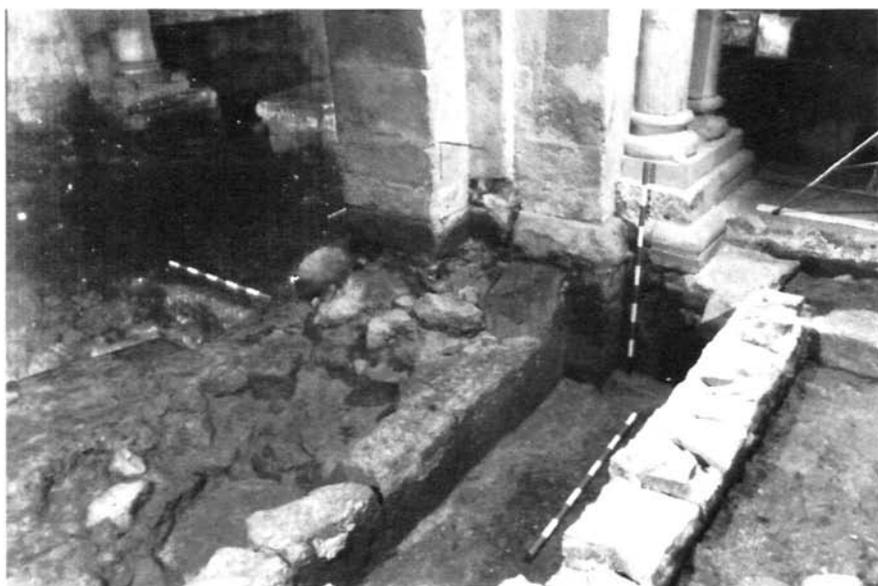
Figura 12. a) Vista general del ábside central románico desde el este. b) Detalle del pilar sur del arco triunfal en su conexión con el ábside central y lateral sur. Fotos: P. Matesanz

La excavación arqueológica también puso a la luz el ábside central románico que encajaba con los pilares norte y sur del arco triunfal (Fig. 12a). Con respecto a los pilares del arco triunfal hay que decir que sufrieron los rigores de su transformación con la restauración de Arenillas, alterando las basas de tal forma que, al recrecer el nivel previo con la colocación de un escalón falso, tuvo que acortar los fustes de las dobles columnas adosadas realizando unas basas falsas (Fig. 12 b). Lo curioso del tema es que Arenillas

El pilar sur del arco triunfal románico también fue transformado para la instalación de las nuevas bóvedas. Aunque la estructura general del pilar es homogénea trabando perfectamente con los ábsides central y sur (Fig. 12b), la intervención de Arenillas abujardando una gran parte de los sillares, hizo que la lectura fuera más complicada.

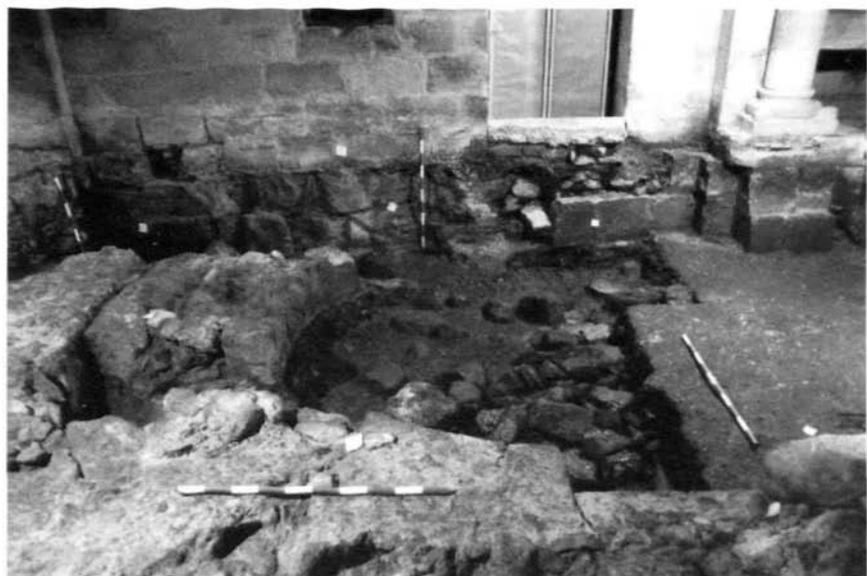
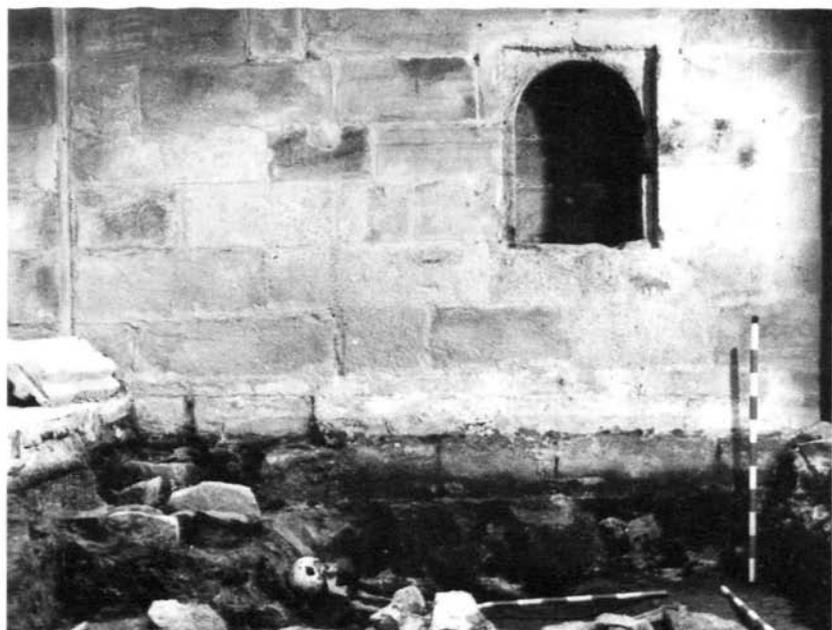
Figura 13a. Vista del muro sur en la zona B-4. Superposición de los niveles premonstratenses sobre los románicos. b. Detalle de la anterior, en donde puede verse el abujardado generalizado que impide analizar con claridad los paramentos. Fotos: P. Matesanz

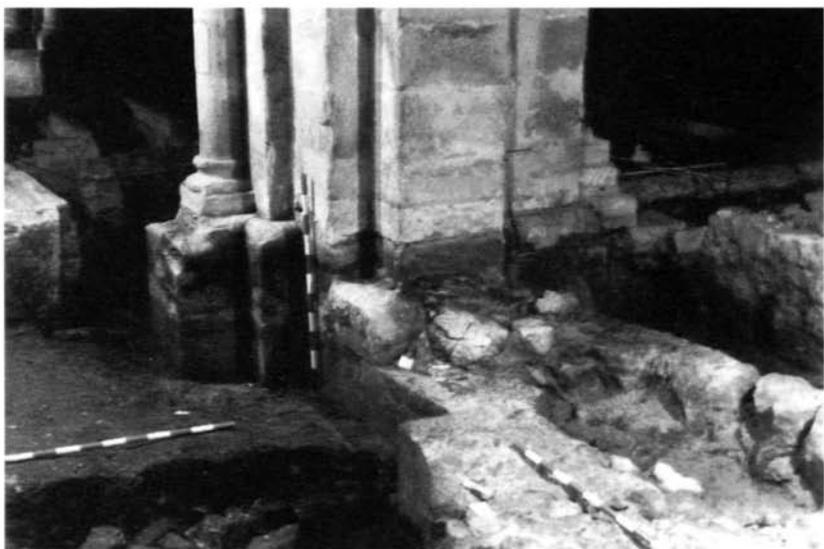
Figura 14. Conexión del ábside lateral sur con el pilar sur del arco triunfal. Foto: P. Matesanz

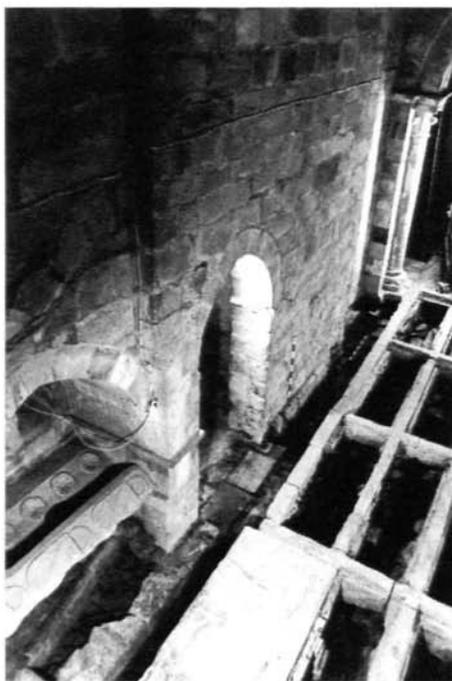
Figura 15. Vista desde el este del paramento sur de la zona B-7. Foto: P. Matesanz

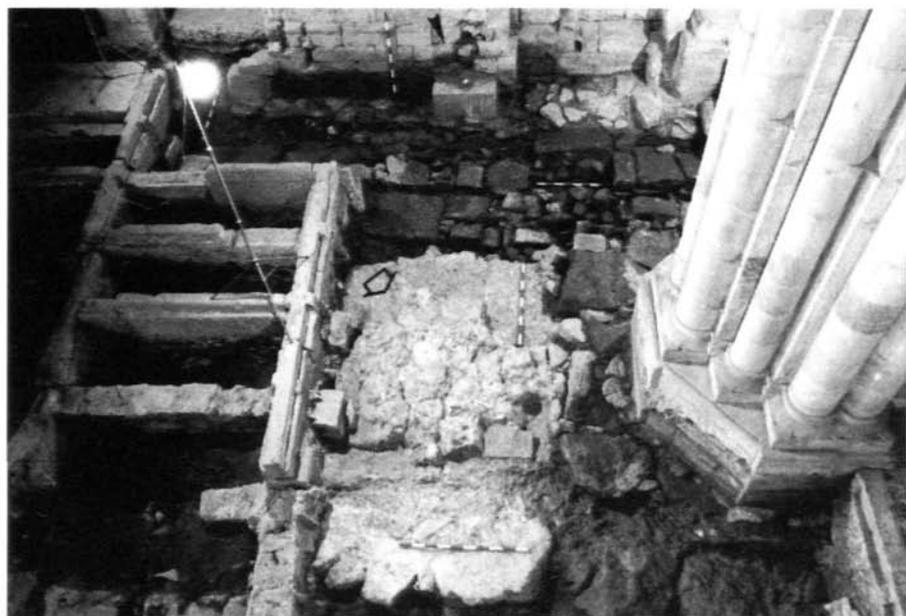
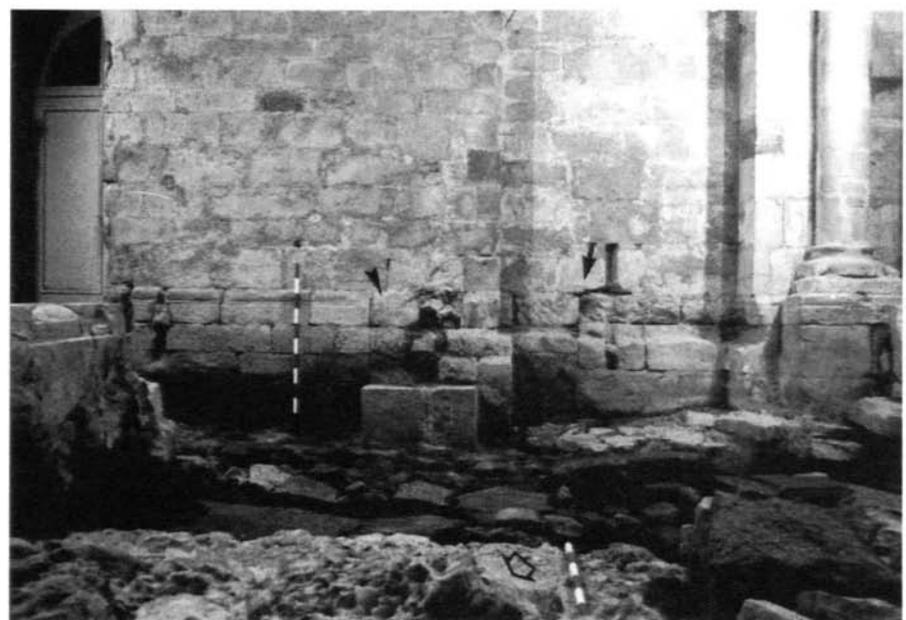
Figura 16. a) Vista general de la zona B-7 desde el norte. Se ve en primer plano la plataforma de cimentación del pilar oeste del arco toral sur de la iglesia románica. b) Detalle del muro sur, en donde se identifica el pilar adosado y la línea de rotura entre la iglesia románica y la premonstratense. Fotos: P. Matesanz

Los restos de la iglesia románica, en el paramento sur, concluyen casi un metro más hacia el oeste, produciéndose el mismo fenómeno que en el norte (zona B-8), con el final de paramento y cimentación según las mismas características descritas anteriormente. En el muro sur la línea de rotura es clara y encaja perfectamente con el cambio de cimentación (Fig. 16b, señalada con una flecha).
