Así, no: A propósito de una intervención en Santa María la Real de Nájera

José Gabriel Moya Valgañón

Museo Nacional de Artes Decorativas de Madrid

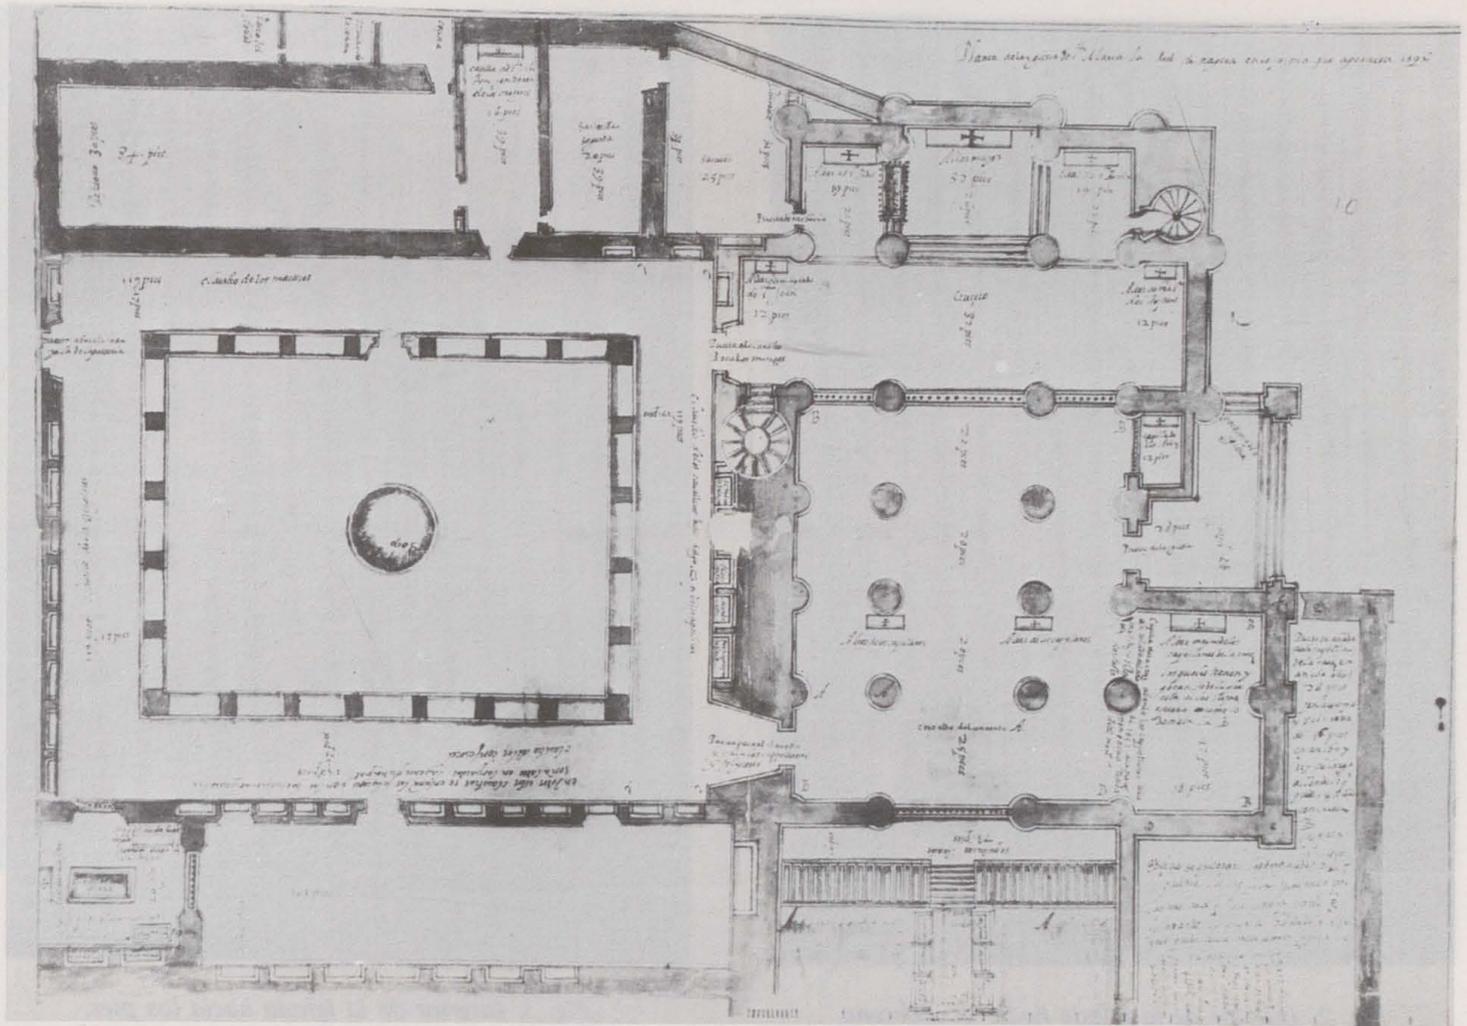
Fig. 1. Francisco de Odriozola. Planta de Santa María la Real de Nájera en 1596 (A. H. N., Planos, n.º 199).

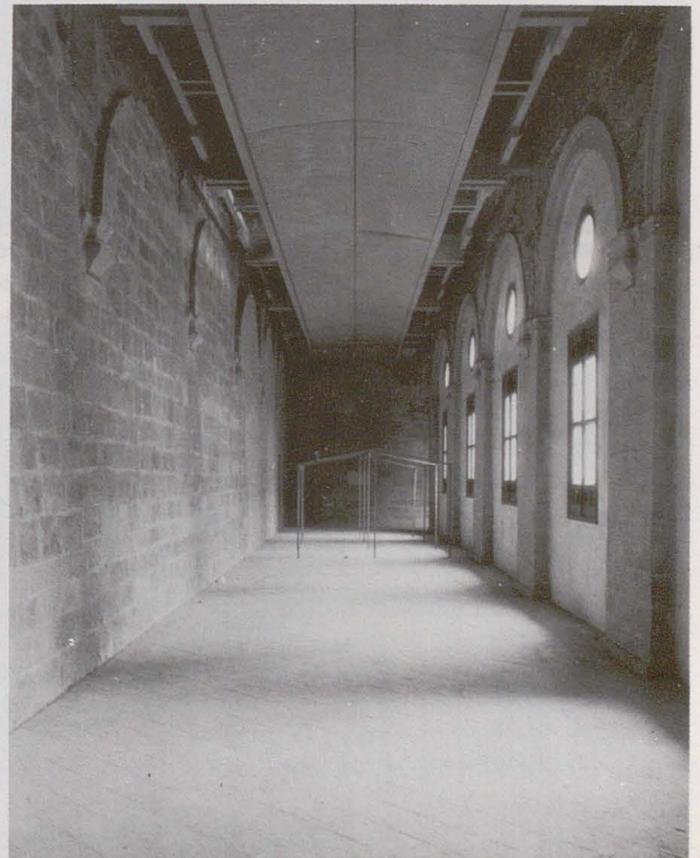
Fig. 7. Claustro alto, ala este.

El claustro alto, que en origen llevó bóvedas de aristas mas cúpulas sobre pechinas a los cuatro ángulos, había quedado en las anteriores intervenciones con las estructuras de atajos, bovedillas y jácenas aludidas vistas para colgar de ello bóvedas nuevas de escayola. El Sr. Belloso junto con el Sr. Balluffi han considerado que esta restitución no era la más adecuada (cuando se redactó el proyecto estaba vigente la anticuada Ley del 33 y su artículo 19 desaparecido en la, al parecer más progresista del 85) y decidieron montar como cubierta *un mecanismo de hormigón, que suspendido y colgado, no toca sus bordes... y que es en esencia chapas planas cuadradas en los ángulos y otras levemente rebajadas en las pandas. Con ello quizá se trataba de mantener la alternancia original. Gracias a Dios, esto sólo se ha llevado a cabo en el ala norte.*

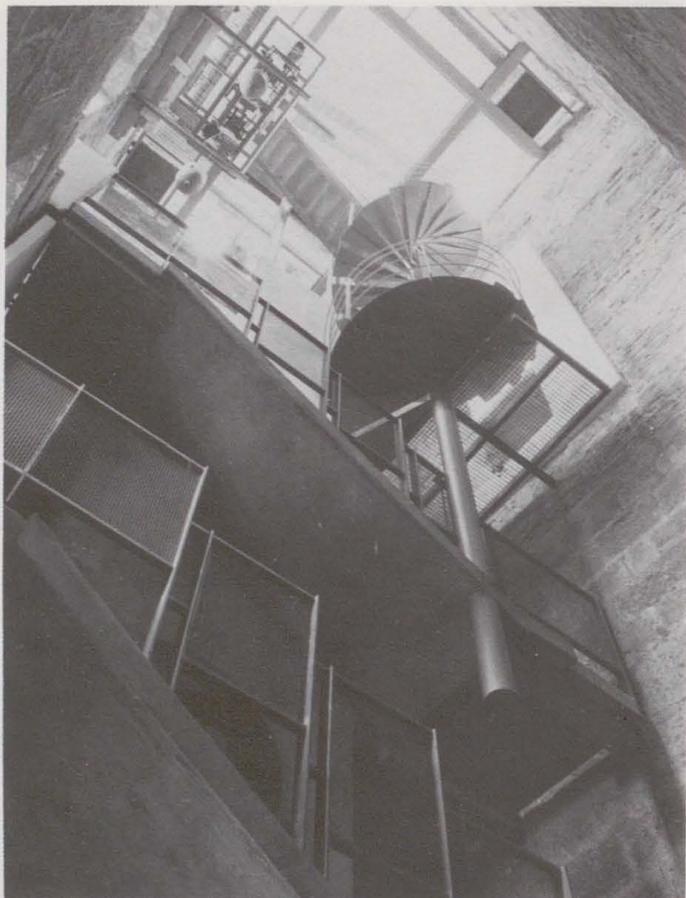
Fig. 8. Interior de la torre.

En la torre se ha hecho una nueva escalera rellenando los dos cuerpos superiores con una escalera de tramos rectos y otra helicoidal arriba, ocupando el cuerpo de campanas, más una especie de conjuradero, todo ello en hierro y hormigón así mismo, en lugar de la tradicional madera.

Hay que decir, ante todo, por lo que respecta a esta última obra, que, a excepción de invadir con el presunto conjuradero uno de los huecos e impedir por tanto en él la colocación de la campana correspondiente, la obra respeta los muros antiguos, cuya estructura puede apreciarse perfectamente. Lo que no sabemos es lo que aguantará tan precioso diseño cargando sobre la cruzería de la cabecera del evangelio, a pesar del empeño de los arquitectos en colgarla.

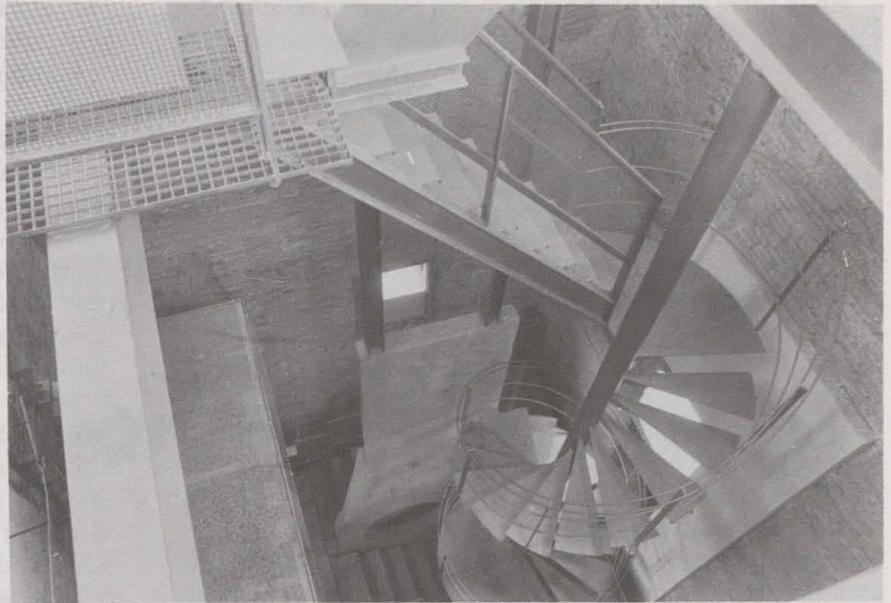
Fig. 9. Interior de la torre.

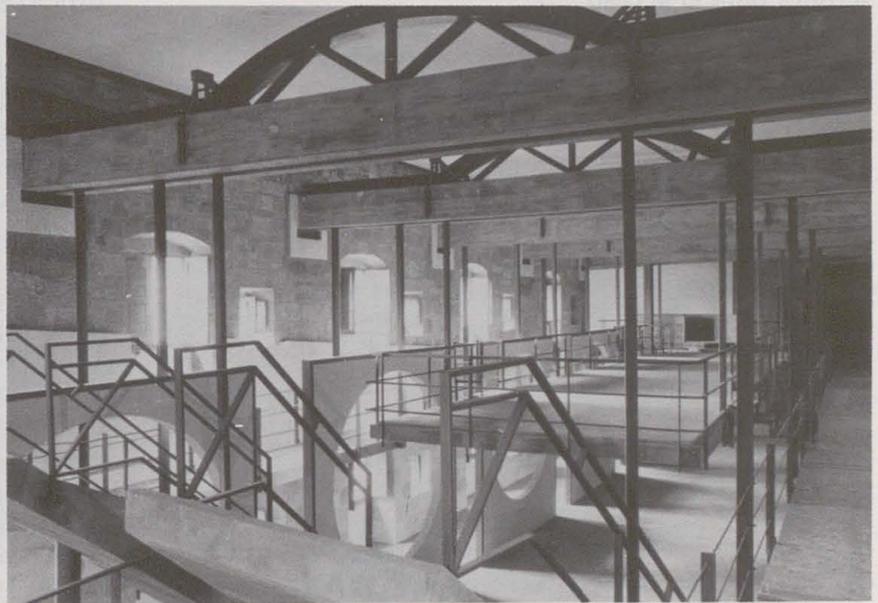
Fig. 10. Salón desde el norte.

Sobre la antesacristía, capilla de San Antón y refectorio, al que en las restauraciones de Chueca Goitia se dotó de cañon con lunetos bajo el suelo holladero a la vez que de la seudofachada exterior aludida, se ha dispuesto un espacio único eliminando las referencias de su compartimentación anterior, aunque hay que reconocer que no los testimonios arqueológicos de ella, ni siquiera de los diversos materiales utilizados en su primitiva construcción y alguno de refacción moderna. A continuación se ha compartimentado en dos plantas mediante dos *bandejas de losa de hormigón armado a una altura semejante a la del forjado (anterior), conectadas entre sí por un puente pasarela. Dos galerías exentas laterales a distinto nivel de la losa central y conectadas a ésta, sirven de circulación y contemplación rápida del material expositivo. Dos escaleras cierran el esquema de itinerarios... La otra bandeja, menos dinámica y exenta que aquélla, albergará áreas de exposición de carácter más permanente. las estructuras de sustentación, ante la imposibilidad de apoyar sobre el suelo son... forjados y pasarelas colgadas —con pilares de acero de sección mínima— a jácenas mixtas de hormigón armado y acero laminado y curvado que son los únicos apoyos cuya carga se distribuye sobre los muros existentes. Es importante reseñar que este espacio no se considera finalizado en su diseño... Paneles estucados, balaustradas metálicas y suelos de hormigón prefabricado y piezas de piedra blanca y negra, constituyen elementos definitivos de este espacio (además de un graderio) para pequeñas proyecciones visuales. De todas maneras habría de indicarse como la sala baja aparece compartimentada por piezas como óculos a nivel de la pasarela izquierda, y no de la derecha, a la que corresponden el el muro elementos de estuco a juego con aquellos.*

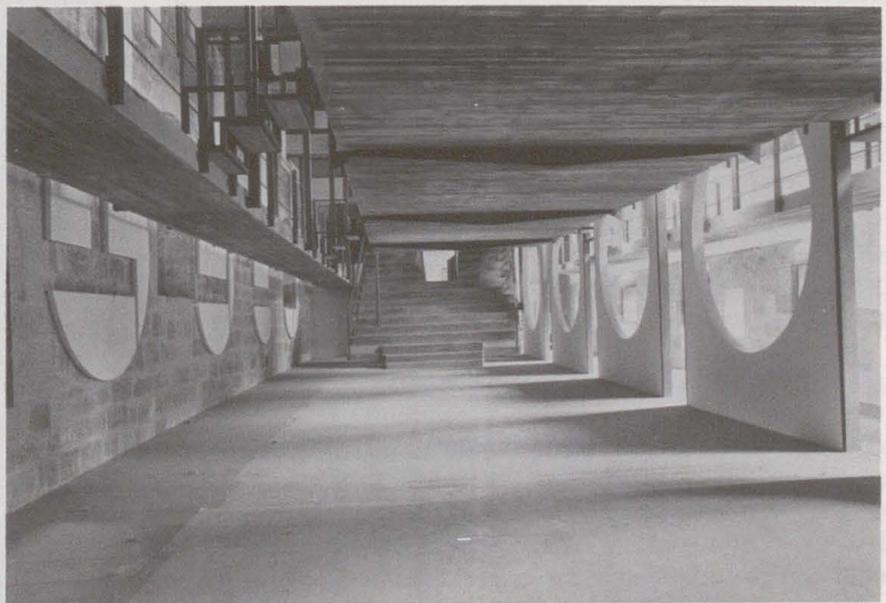
Fig. 11. Salón desde el sur, planta baja.

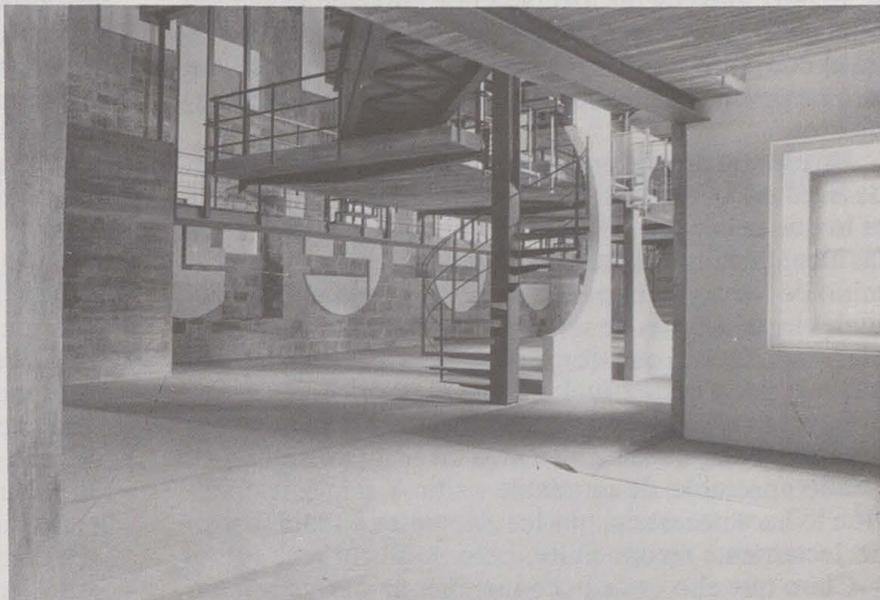
Fig. 12. Salón desde el sur.

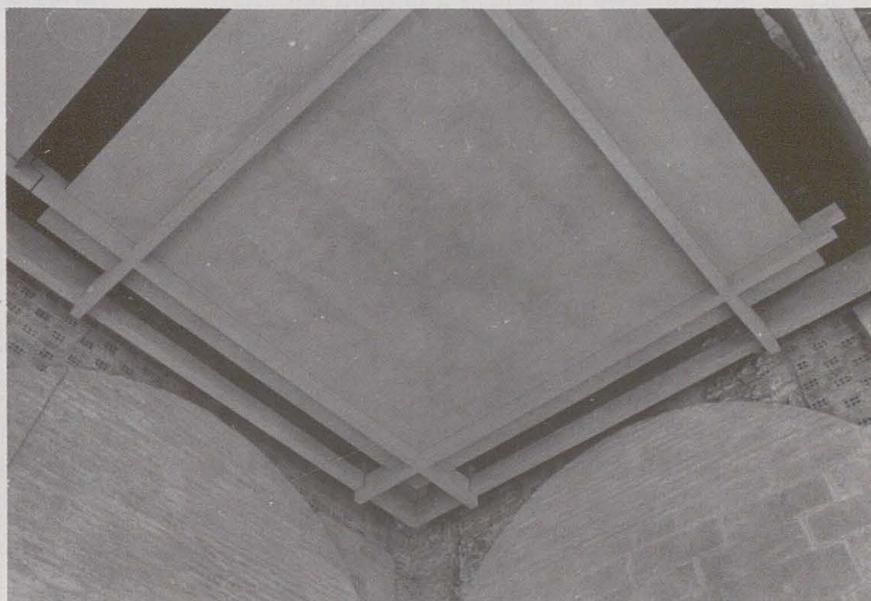
Fig. 13. Cubierta de ángulo en el claustro alto.
